## 職災實錄

### <<主題：電梯井未設置護欄，致發生勞工墜落死亡>>

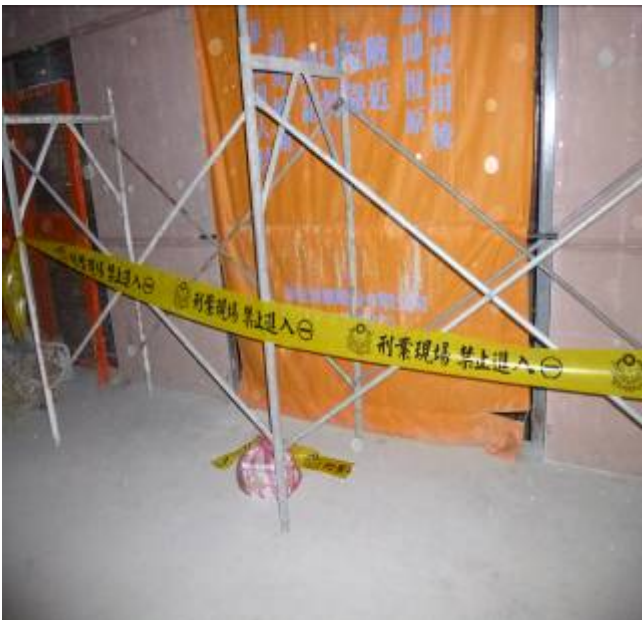
102 年 8 月 5 日上午 11 時許，勞工鄭○○（男性，18 歲），於汐止區某工地之 B 棟地上 1 樓等待施工電梯時，因鄰近之電梯井未依規定設置護欄，僅以黃色帆布作為遮蔽物阻絕他人誤入，以致鄭員於等待電梯時，疑似因倚靠帆布而墜落至地下 7 樓機坑(墜落高度約 30 公尺)，經現場人員緊急通報消防局送往汐止國泰醫院急救，最後仍不治死亡。

說明：肇災現場照片。

1. 對於高度 2 公尺以上之電梯井開口，應設置護欄等防護設備。(營造安全衛生設施標準第 19 條第 1 項)
2. 任何型式之護欄，其杆柱、杆件之強度及錨錠，應使整個護欄具有抵抗於上欄杆之任何一點，於任何方向加以 75 公斤之荷重，而無顯著變形之強度。(營造安全衛生設施標準第 20 條第 5 款)

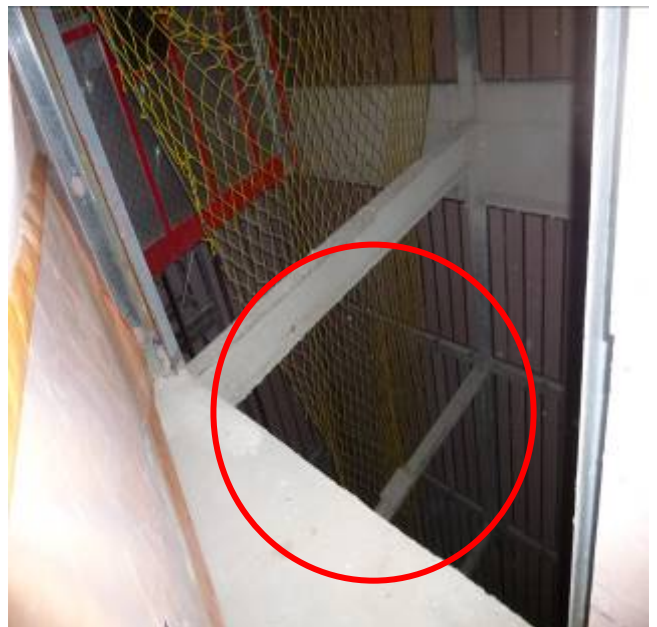
說明：圓圈處為墜落位置。
