## 職災實錄：<<主題：施工架上作業因未戴用安全帽，致勞工頭部撞擊後墜落死亡>>

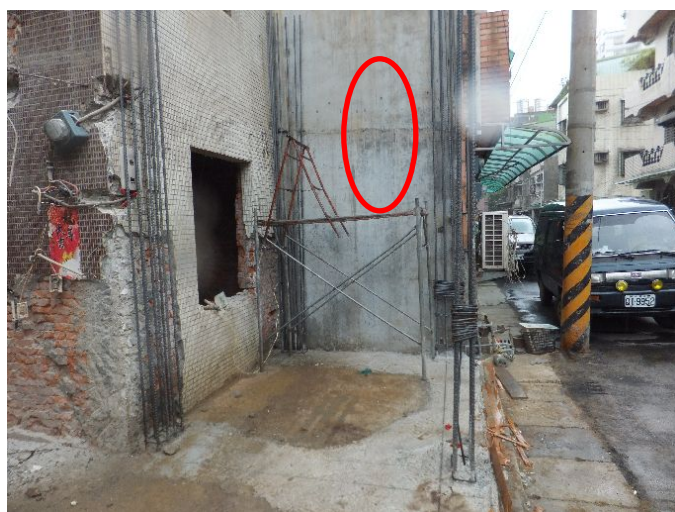
郭姓民宅屋主因房屋老舊，委託郭○○進行房屋修繕工程。101年9月11日上午8時30分許，郭○○所僱勞工蔡○○（男性；51歲）偕同其叔叔於民宅修繕工地1樓從事鋼筋組立作業，災害發生當時，蔡員站立於單層框式鋼管施工架上與一旁架下叔叔（目擊者）對談，過程中疑似蔡員後退踩空而重心不穩，致施工架向前傾倒，蔡員頭部撞擊後方牆面後墜落地面（墜落高度約1.7公尺），其叔叔見狀立即上前扶持並喊叫其他勞工電話撥叫救護車，經緊急送往淡水馬偕醫院急救，延至9月12日上午10時55分不治死亡。

圖一、災害現場鋼筋組立作業所使用之施工架（紅圈為勞工站立位置）。

1. 雇主對於進入營繕工程工作場所作業人員，應提供適當安全帽，並使其正確戴用。（營造安全衛生設施標準第11-1條）
