## 職災實錄

<<主題：鋼承板鋪設作業無防墜設備，致勞工墜落受傷>>

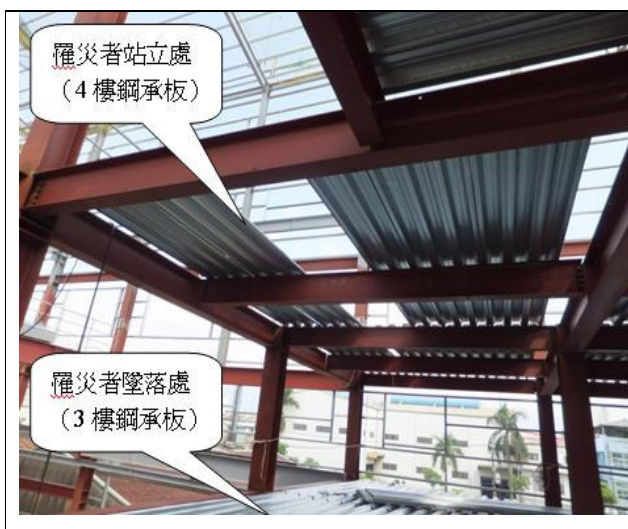
101 年 5 月 18 日下午 16 時許，李○○僱用勞工卓○○於樹林區○○工地從事鋼承板鋪設作業，作業時因現場未依規定設置安全網等防墜設備，加上下雨樓板濕滑，造成卓君自地上 4 樓樓板開口處墜落至地上 3 樓樓板(墜落高度約 3.6 公尺)，經緊急送往桃園聖保祿醫院救治，所幸僅右腳骨膜破裂、左右手臂紅腫，經醫治後已出院返家休養。

說明：對於 2 公尺以上之鋼構樓板開口作業，未於該處設置安全網等防護設備(墜落高度約 3.6 公尺)。

雇主對於高度 2 公尺以上之鋼樑、樓板等開口部分，勞工有遭受墜落危險之虞者，應於該處設置護欄、護蓋或安全網等防護設備。
