## <<衝剪機械故障排除，不慎壓傷手部>>

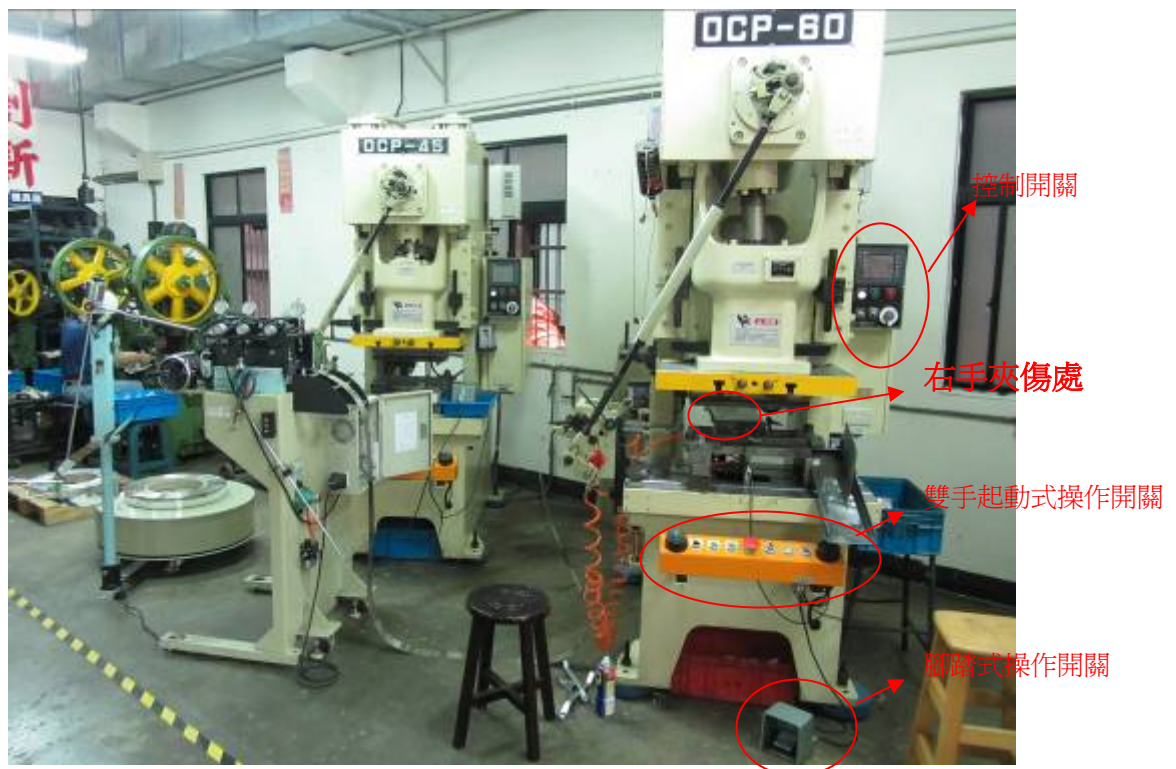
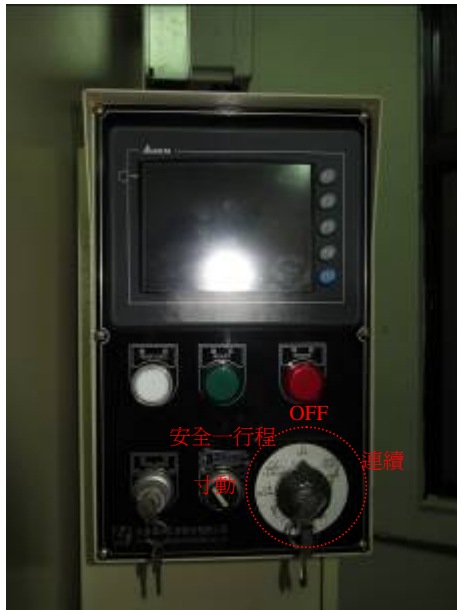
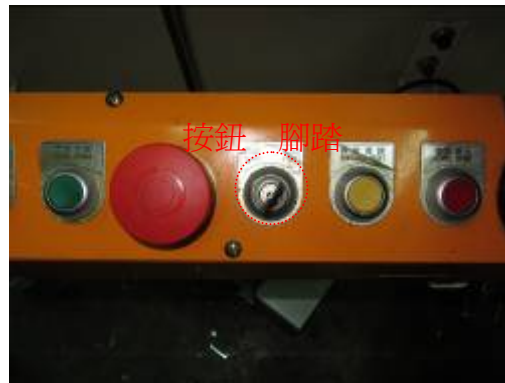
101年11月20日上午約9時5分，○○公司勞工江○○因自動衝剪機械發生問題，將控制開關由自動模式轉換成手動模式，並進行故障排除調整送料行進方式，於調整物料時，未採用寸動模式，致操作不慎造成右手3指(食指、中指、無名指)粉碎性骨折。

說明：災害發生時控制開關為手動模式，操作開關為腳踏式。

調整衝剪機械之金屬模使滑塊等動作時，對具有寸動機構或滑塊調整裝置者，應採用寸動。(勞工安全衛生設施規則第70條)
