## 高處作業防墜對策

# 高處作業 風險高 防墜措施 不可少

新北市政府勞動檢查處 關心您

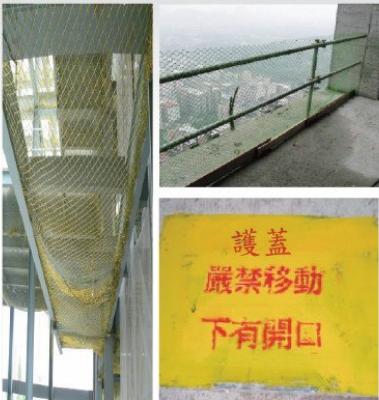
### ► 設置護欄、護蓋或安全網：

使勞工於高度2公尺以上之開口從事作業，勞工有墜落之虞時，應設置護欄、護蓋或安全網等防墜設備。

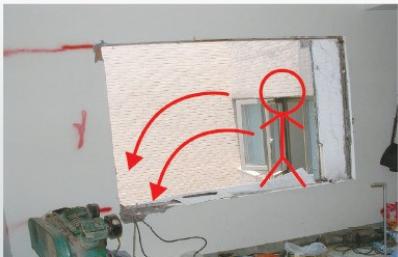
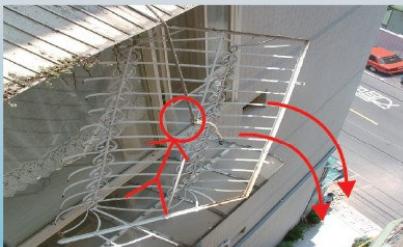
### 拆除鐵窗未繫安全帶，致勞工墜落死亡

某民宅於鐵窗拆除作業時，勞工因未使用安全帶，致在拆除過程中連同鐵窗墜落地面死亡（墜落高度約21公尺）。

勞工於高度2公尺以上之窗臺從事鐵窗拆除作業時，未佩戴安全帶等防墜措施。

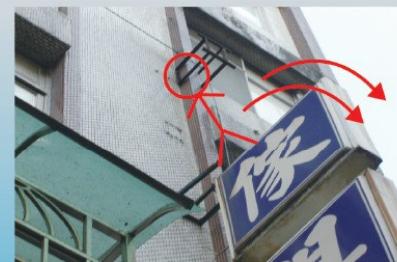
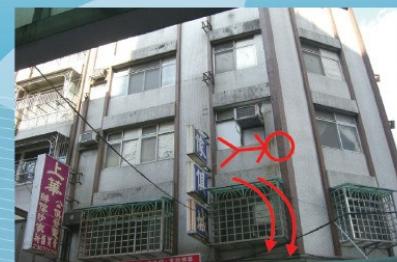
### 拆除招牌未繫安全帶，致勞工墜落

某店家外牆進行招牌拆除作業時，勞工站立於招牌上方從事拆卸，過程中因招牌鐵件突然斷裂，致使當時未使用安全帶之勞工連同招牌墜落至地面（墜落高度約7公尺），造成勞工受傷送醫。

勞工從事高度2公尺以上之招牌拆除作業，未佩戴安全帶等防墜措施。

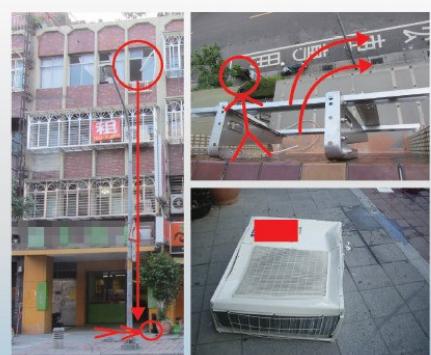
### 冷氣安裝未繫安全帶，致發生墜落死亡

某民宅於安裝冷氣室外機時，因冷氣支撐架變形造成室外機瞬間掉落，致當時未佩戴安全帶之勞工亦連同墜落地面死亡。

勞工從事高度2公尺以上之冷氣安裝作業，未佩戴安全帶等防墜措施。
