升降機墜落災害危險高  
落實安全管理不可少

新北市政府勞動檢查處

## 貨梯吊鉤斷裂墜落

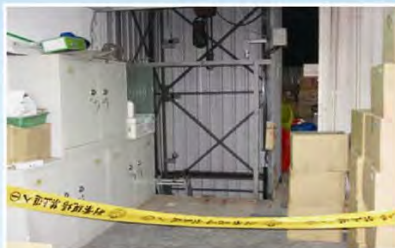
使用起重機改裝之貨梯，未裝設防滑舌片（土城區）；對升降機捲揚鋼索未落實檢查致鋼索斷裂（新莊區）造成車廂墜落。

吊鉤或吊具  
未設有防滑  
舌片

貨梯鋼索  
斷裂情形

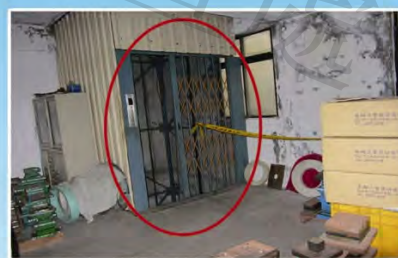
### 貨梯連鎖裝置疑似失效

因貨梯連鎖裝置失效，造成勞工可自行打開卡在電梯井之貨梯外門，致貨梯由偏轉正墜至地下一樓。

- ✓ 雇主對基本維修保養作業應制定標準作業程序，並使勞工確實遵守。
- ✓ 應保持升降機連鎖安全裝置之效能，維修時應特別注意升降機捲揚鋼索是否部分斷裂、扭結或變形。
- ✓ 每年應實施整體檢查，每月應實施重點檢查。
