職災實錄

<<主題：未於連接電路設置漏電斷路器致罹災者感電死亡>>

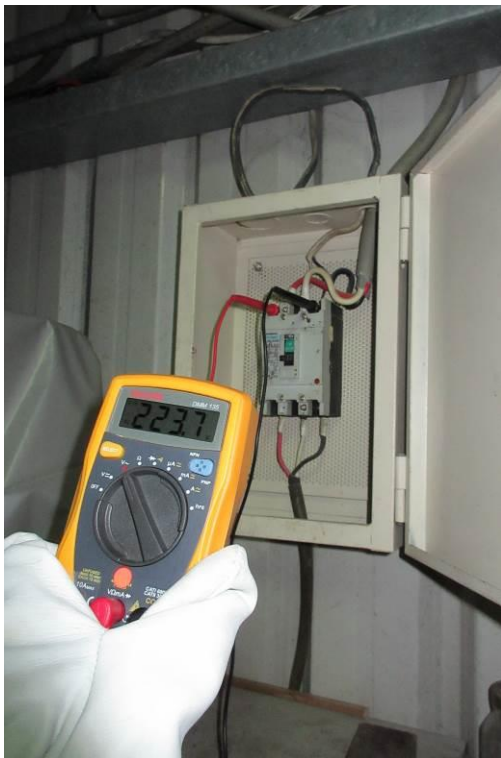
106年8月17日上午黃員於廠內空氣壓縮機旁從事洩壓閥調整作業時，因未於連接電路設置漏電斷路器，致右手掌接觸空氣貯存筒洩壓閥，且左耳接觸鐵架柱子時發生感電意外，經同事發現後斷電，並緊急通知消防局將黃員送醫急救，惟仍不治死亡。

說明：未於空氣壓縮機之連接電路上設置漏電斷路器，致黃員從事洩壓閥調整作業時，發生感電意外致死。(現場量測電壓為223.7伏特)

雇主對於使用對地電壓在150伏特以上移動式或攜帶式電動機具，為防止因漏電而生感電危害，應於各該電動機具之連接電路上設置適合其規格，具有高敏感度、高速型，能確實動作之防止感電用漏電斷路器。(職業安全衛生設施規則第243條)

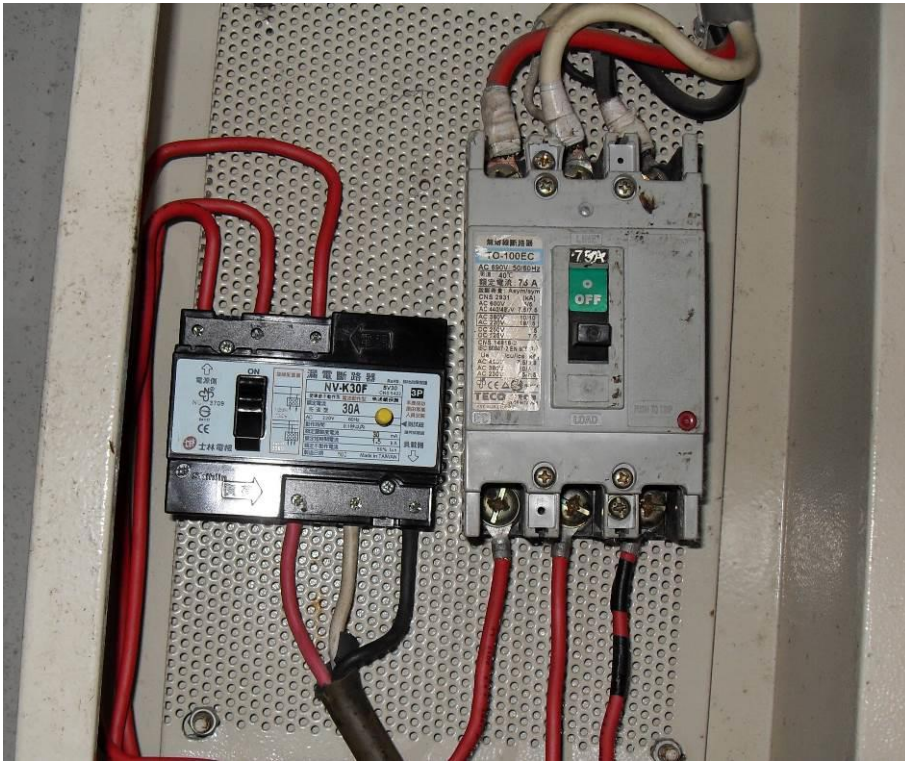
說明：應於空氣壓縮機之連接電路上設置漏電斷路器。
