## 新北市政府勞動檢查處職災實錄

<<主題：從事調整作業未停止機械運轉，致勞工發生夾傷意外>>

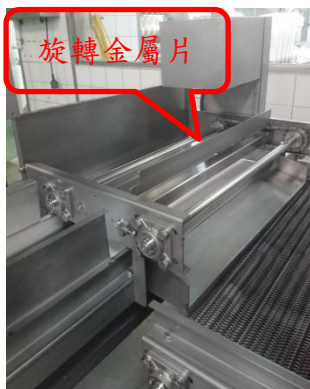
2月5日上午10時，桂○公司所僱勞工曹○○（男性，44歲）在調整撥丸機連接輸送網機臺的角度，於移動撥丸機的過程中，因該機械未停止運轉，致左手中指遭機械內的旋轉金屬片夾傷，造成中指末指節開放性骨折，經通報消防局後送往雙和醫院治療，並住院至2月8日出院返家休養。

說明：現場肇災之撥丸機。

對於機械之掃除、上油、檢查、修理或調整有導致危害勞工之虞者，應停止相關機械運轉及送料。為防止他人操作該機械之起動等裝置或誤送料，應採上鎖或設置標示等措施，並設置防止落下物導致危害勞工之安全設備與措施。（職業安全衛生設施規則第57條第1項暨職業安全衛生法第6條第1項）

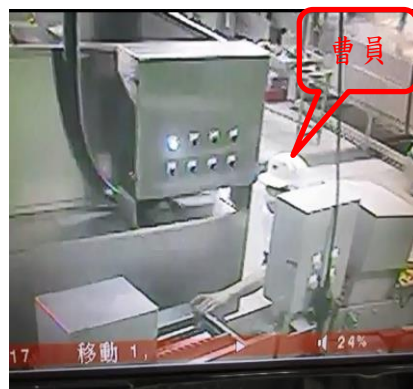
說明：現場監視器拍攝案發當時曹員夾傷影像。
