# 1150228 中和區倒塌職災實錄

## 一、案情經過：

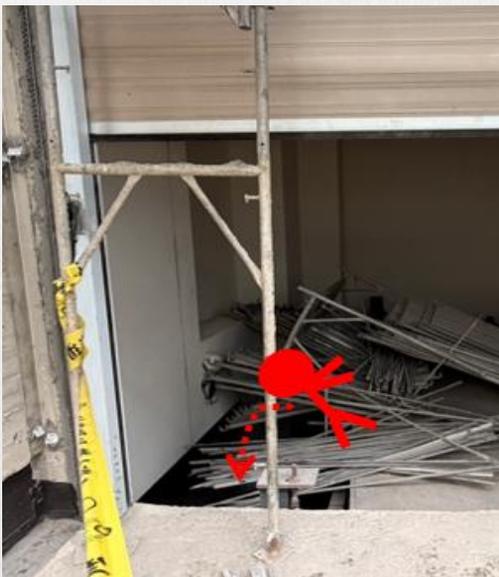
115年2月28日下午6時許，○○公司所僱勞工朱○○（下稱罹災者）使用汽車升降機從事施工架構件搬運作業，過程中搭乘及操作該機械將地下3樓之施工架構件運送至地上1樓時，因堆置於該機械之施工架構件未採取繩索捆綁或變更堆積等必要措施，致該構件倒塌並推擠罹災者，加上該機械之邊緣開口亦未設置護欄等防墜設備，造成罹災者墜落至地下3樓機坑（高度約12公尺），經緊急送醫急救後仍不治死亡。

說明：升降機上堆置之施工架構件未採取繩索捆綁或變更堆積等必要設施，且開口未設置防墜措施（如護欄等）。

1. 雇主對於設計上專供載貨用之升降機，不得搭載人員。（起重升降機具安全規則第78條）
2. 雇主對於搬運、堆放或處置物料，為防止倒塌、崩塌或掉落，應採取繩索捆綁、護網、擋樁、限制高度或變更堆積等必要設施，並禁止與作業無關人員進入該等場所。（職業安全衛生設施規則第153條）
3. 雇主對於高度2公尺以上之開口部分等場所作業，勞工有遭受墜落危險之虞者，應於該處設置護欄、護蓋或安全網等防護設備。（營造安全衛生設施標準第19條第1項）

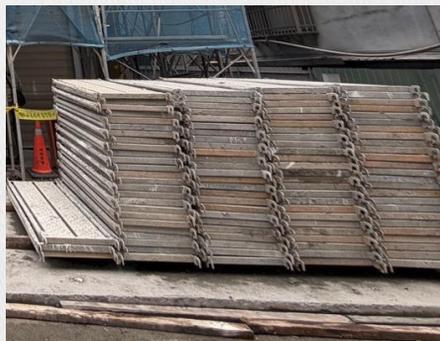
說明：改變施工架構件堆積方式（平躺）

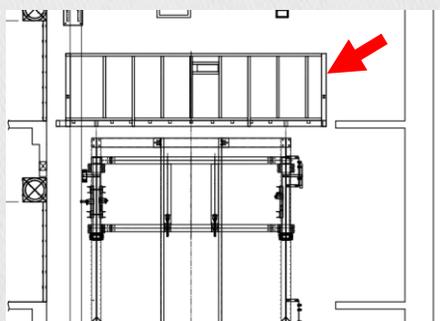
說明：於汽車升降機邊緣開口處設置護欄
