## 新北市政府勞動檢查處職災實錄

### <主題：未於推車採取防止倒塌之必要措施，致勞工遭玻璃壓擊死亡> 災害發生經過：

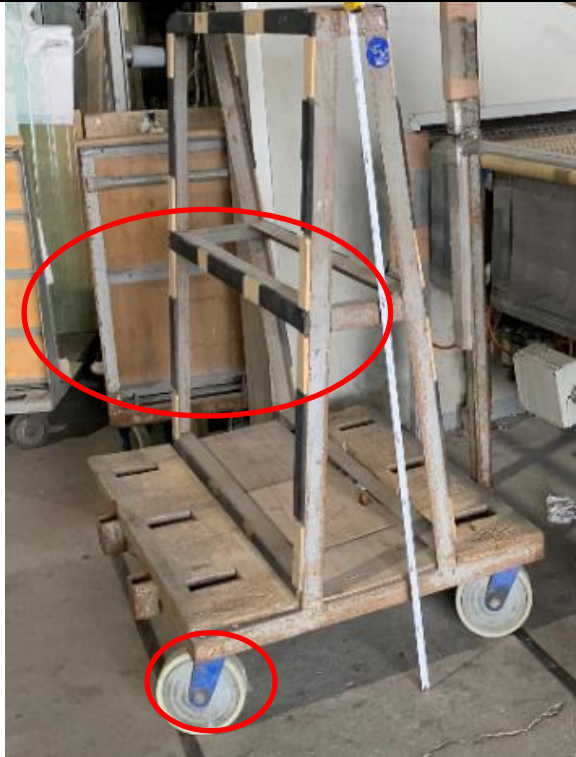
7月15日下午9時許，○○公司所僱勞工呂○○與同事林○○於工作場所從事玻璃抽取作業，當時玻璃置放於推車上，先由呂員徒手拉開並頂住前側玻璃，再由林員拿取內側玻璃，過程中因推車發生滑動，又未於玻璃側邊設置擋樁，致玻璃向後倒塌並壓擊呂員，經緊急通報消防局送往三峽恩主公醫院再轉往林口長庚醫院急救，惟仍於7月16日傷重不治死亡。

| 災害現場照片說明 | 災害預防措施 |
|---|---|
| 未於該玻璃推車設置擋樁、剎車及採取限制高度等必要設施，致玻璃推車往前滑動，使玻璃往後倒塌並壓擊罹災者。 | 玻璃推車已採取剎車裝置及加設擋樁。 |

雇主對於搬運、堆放或處置物料，為防止倒塌、崩塌或掉落，應採取繩索捆綁、護網、擋樁、限制高度或變更堆積等必要設施，並禁止與作業無關人員進入該等場所。（職業安全衛生設施規則第153條）
