## 新北市政府勞動檢查處職災實錄

〈主題：勞工搭載於堆高機貨叉從事作業時墜落受傷〉

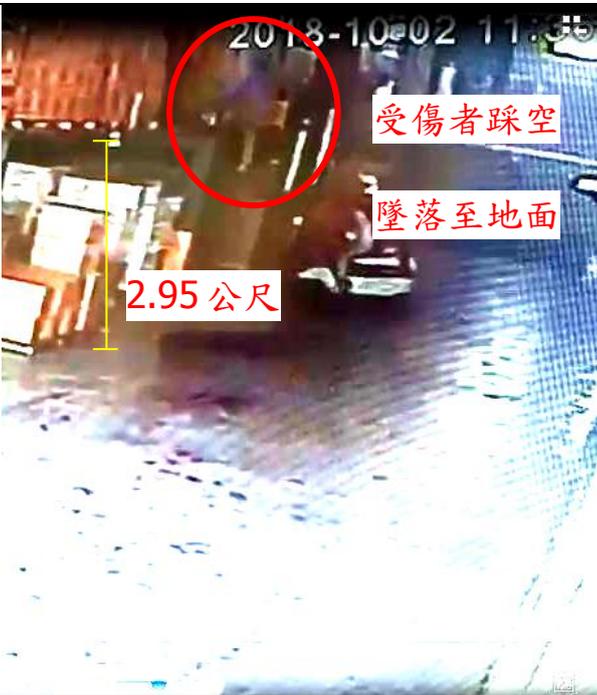
災害現場照片說明

107年10月2日11時許，○○公司所僱勞工盧○○（下稱受傷者）由同事張○○駕駛堆高機搭載於貨叉，上升至夾層從事取貨作業，取貨後返回地面時，受傷者踩空墜落地面（高度約2.95公尺），造成左手肘骨折、脫臼、韌帶斷裂。

說明	107年10月2日使所僱勞工盧思賢從事取貨作業，因盧員搭載於堆高機貨叉上，致作業時踩空墜落地面受傷。

雇主對於就業場所作業之車輛機械，應規定駕駛者或有關人員負責執行，不得使勞工搭載於堆高機之貨叉所承載貨物之托板、撬板及其他堆高機（乘坐席以外）部分。（職業安全衛生設施規則第116條第10款）
