## 新北市政府勞動檢查處職災實錄

〈主題：堆置物料未採取繩索捆綁或限制高度致勞工遭壓擊致死〉

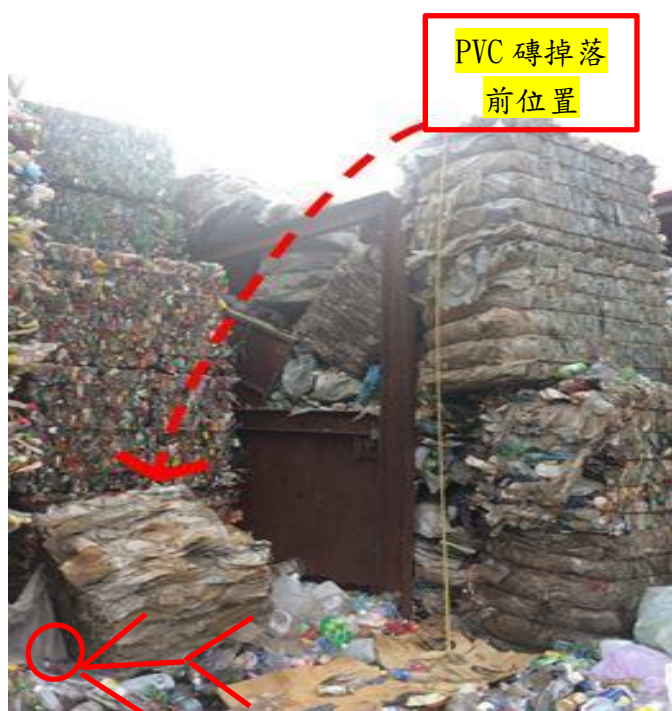
災害現場照片

106 年 6 月 14 日上午 8 時 15 分許，○○公司待分類貯存區所堆置之物料，未採取繩索捆綁或限制高度等必要設施，致位於該區旁的吳姓勞工遭掉落的 PVC 磚（重達 404 公斤，掉落高度為 393 公分）砸傷，經緊急通報送往新莊衛福部臺北醫院急救，惟仍於到院前傷重不治死亡。

說明：堆置物料未採取繩索捆綁或限制高度等必要設施，致吳姓勞工遭掉落的 PVC 磚壓擊致死。

雇主對於堆置物料，為防止倒塌、崩塌或掉落，應採取繩索捆綁、護網、擋樁、限制高度或變更堆積等必要設施，並禁止與作業無關人員進入該等場所。（職業安全衛生設施規則第 153 條）

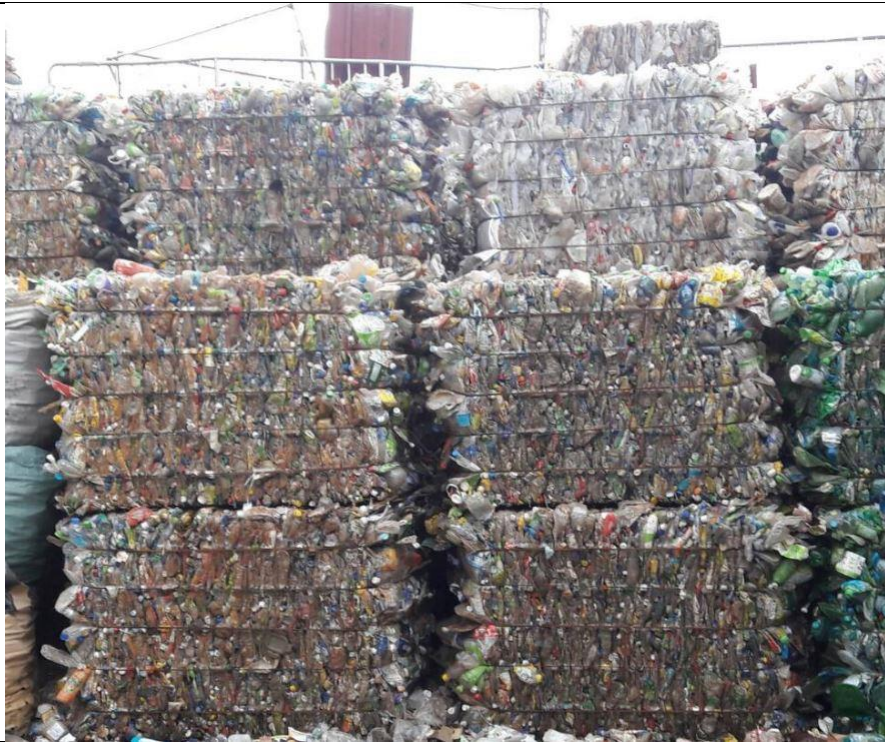
說明：從事物料堆置，應限制高度。
