## 職災實錄

<主題：將衝床雙手操作更換為單手操作 未設置安全護圍或安全裝置致發生被夾意外>

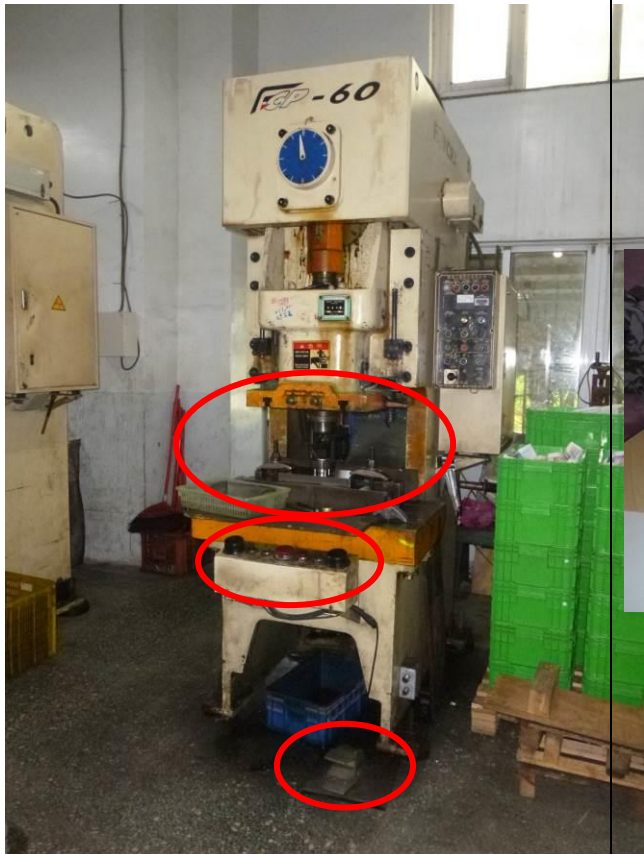
| 現場照片 | 受傷者傷勢 |

106 年 5 月 15 日 11 時 35 分，○○公司使所僱勞工葉○○從事衝床作業，將雙手操作更換為單手操作時，因未於衝床設置安全護圍或安全裝置，致葉員左手遭夾傷，經送往林口長庚醫院急診，於當日離院返家休養。

衝剪機械具有雙手操作更換為單手操作，或將雙手操作更換為腳踏式操作之操作切換開關者，均應有符合第四條所定之安全機能。(機械設備器具安全標準第 16 條第 1 項第 2 款)
