## 職災實錄

<<主題：屋頂作業未置防墜設施致發生踏穿墜落意外>>

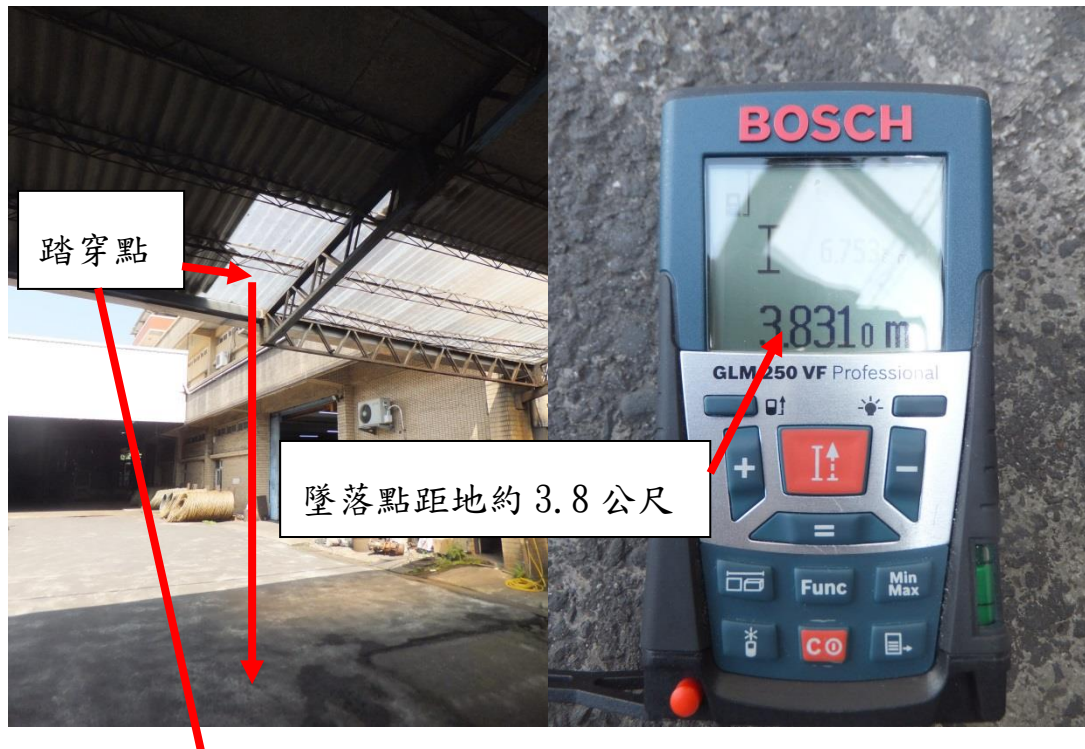
災害現場照片說明：

106 年 3 月(下同)17 日約 13 時 45 分，張○○(即○○社)使所僱勞工徐○○(下稱徐員)於石綿瓦屋頂上從事石綿瓦更換作業，未規劃安全通道，且未於屋架上設置適當強度，且寬度在 30 公分以上之踏板，亦未於石綿瓦下方可能墜落的範圍裝設安全網等防墜設施，致徐員踏穿石綿瓦墜落，造成其左手肘及左大腿受傷。

受傷者踩在距地約 3.8 公尺的石綿瓦屋頂上從事將石綿瓦更換成採光罩作業，以為所踩的石綿瓦下也有鐵製橫樑，在拆石棉瓦的過程中發生墜落。

1. 雇主使勞工從事屋頂作業時，應指派專人督導，並於易踏穿材料構築之屋頂作業時，應先規劃安全通道，於屋架上設置適當強度，且寬度在 30 公分以上之踏板，並於下方適當範圍裝設堅固格柵或安全網等防墜設施。(營造安全衛生設施標準第 018 條第 1 項第 03 款)
2. 於易踏穿材料構築屋頂作業時，雇主應指派屋頂作業主管於現場辦理相關事項。(營造安全衛生設施標準第 018 條第 2 項)
