新北市政府勞動檢查處職災實錄

〈主題：衝床模具調整作業未使用安全塊致勞工遭滑塊夾傷〉

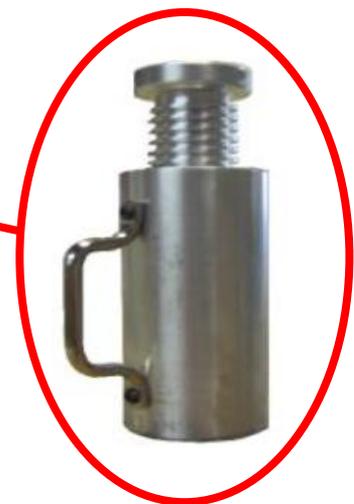
說明：安全塊

從事衝床模具調整作業時，應使用安全塊等裝置，以防止滑塊等突降造成危害。

雇主對勞工從事動力衝剪機械金屬模之安裝、拆模、調整及試模時，為防止滑塊等突降之危害應使勞工使用安全塊、安全插梢或安全開關鎖匙等之裝置。
