## 新北市政府勞動檢查處職災實錄

【主題：勞工於有灼傷之虞場所作業時，應確實使用安全面罩等防護具】

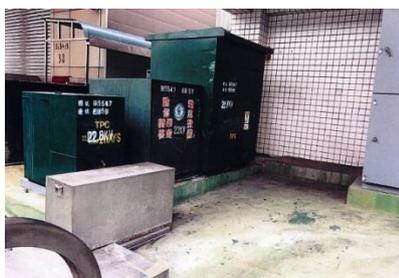
106年1月13日凌晨3時許，勞工羅○○（男性，50歲）於五股區某高壓四路分歧設備前方使用操作棒將四路分歧構架的封套拔出時，因分歧插頭上的封套突然噴出，致羅員遭四路分歧構架噴出的火花灼傷顱面，經通報送往臺北醫院治療，並於當日出院返家休養。

說明：現場高壓四路分歧設備外觀

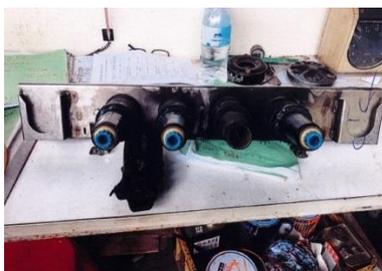
說明：案發現場更換下來的四路分歧構架

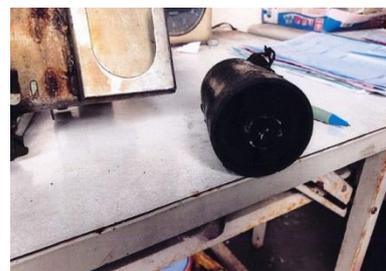
說明：案發現場自四路分歧構架噴出的封套

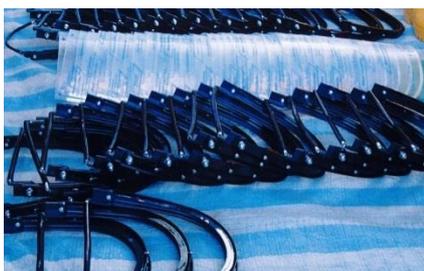
說明：可加裝於電工安全帽上之防護面罩

雇主對於勞工有暴露於高溫之虞者，應置備安全面罩等安全衛生防護具，並使勞工確實使用。（職業安全衛生設施規則第287條暨職業安全衛生法第6條第1項）

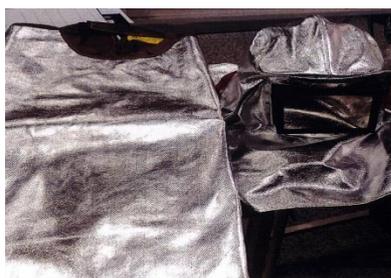
說明：絕緣防護衣及面罩

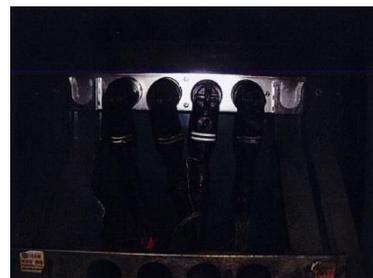
說明：現場四路分歧構架及封套已更新
