## 新北市政府勞動檢查處職災實錄

〈主題：高處作業未使用合格安全帶致勞工墜落死亡〉

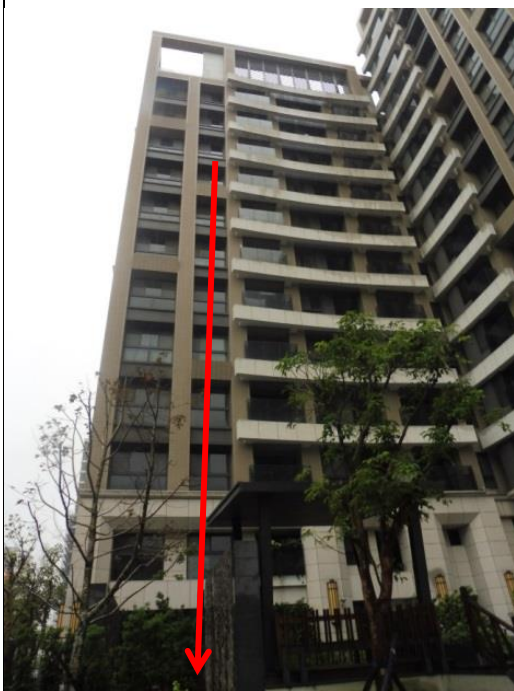
墜落高度約30公尺。

雇主提供勞工使用之安全帶或安裝安全母索時，安全帶之材料、強度及檢驗應符合國家標準 CNS 7534 Z2037 高處作業用安全帶、CNS 6701 M2077 安全帶（繫身型）之規定。（營造安全衛生設施標準第23條第1項）

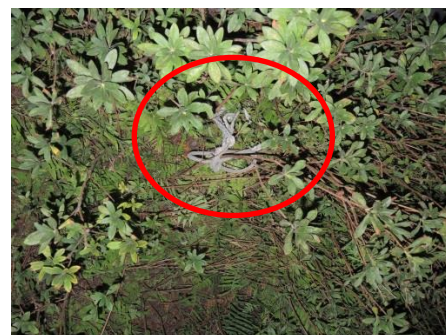
墜落時繩索斷裂。
