1100223 {新店區} 物體倒塌職災實錄

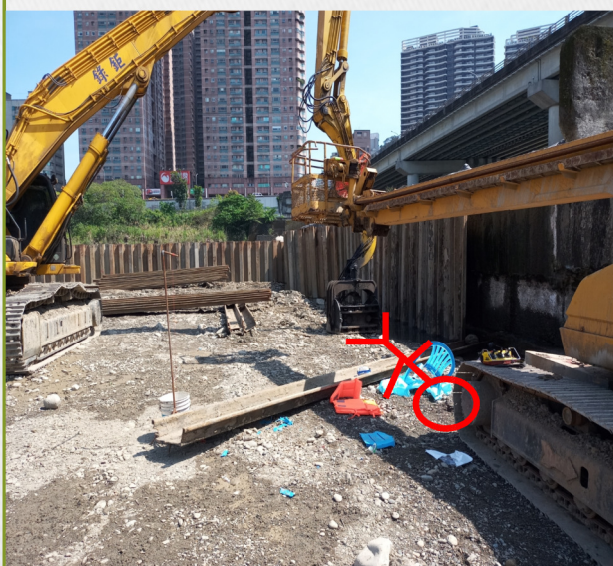
110年2月23日上午11時許，鉅○公司於某河川下游北側以打樁機從事鋼板樁打設作業，因過程中未指派專人禁止人員進入打樁機操作半徑範圍內，當鋼板樁發生倒塌時，當場砸中位於下方從事全套管基樁垂直測量作業之林姓勞工，經救護車將其送往臺北慈濟醫院急救，發現受傷者右側股骨幹及右踝開放性骨折需住院治療。

- 說明：災害發生現場（紅線為勞工被鋼板樁倒塌後壓擊位置）。

雇主使勞工以車輛機械（即打樁機）從事鋼板樁打設作業時，應指派專人禁止人員進入操作半徑範圍內，以避免意外發生。

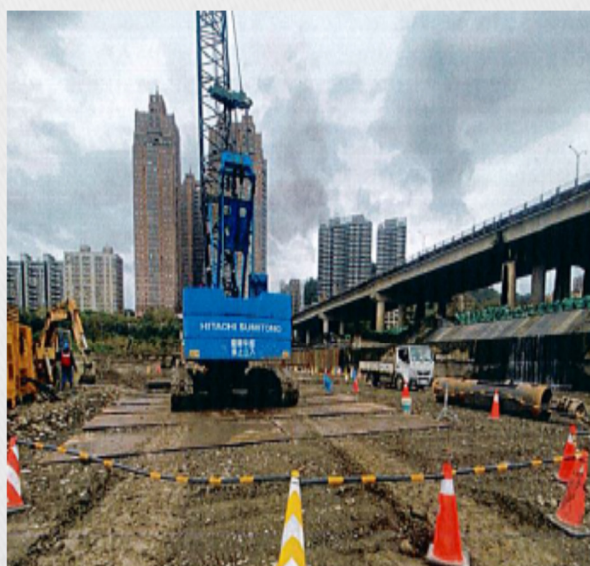
- 說明：設置三角錐及連桿，禁止操作人員以外之勞工進入
