# 1100615 { 中和區 } 被撞職災實錄

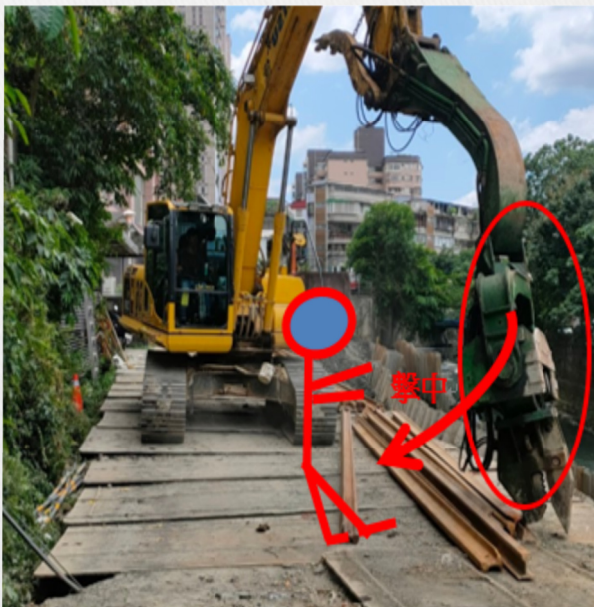
110年6月15日下午3時許，勞工林○○於排水溝邊坡上方以車輛系營建機械（即打樁機）從事鋼板樁打設作業，過程中未要求駕駛或現場負責人禁止人員進入操作半徑內，致林員遭打樁機之振動樁錘擊中，經送往新店慈濟醫院急救，發現頭部撕裂傷、左手臂及肋骨骨折等傷勢。

說明：紅線條為模擬打樁機  
擊中勞工之示意圖。

車輛系營建機械（打樁機）從事作業時，應使駕駛者或有關人員禁止人員進入操作半徑內，避免勞工遭受被撞危害。

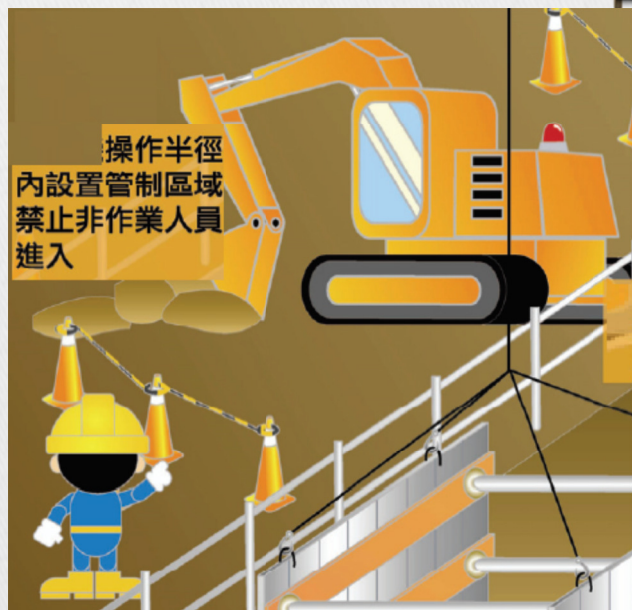
說明：作業應禁止人員進入車輛  
系營建機械操作半徑內。
