# 1100630 { 雙溪區 } 滾落職災實錄

## 一、案情經過

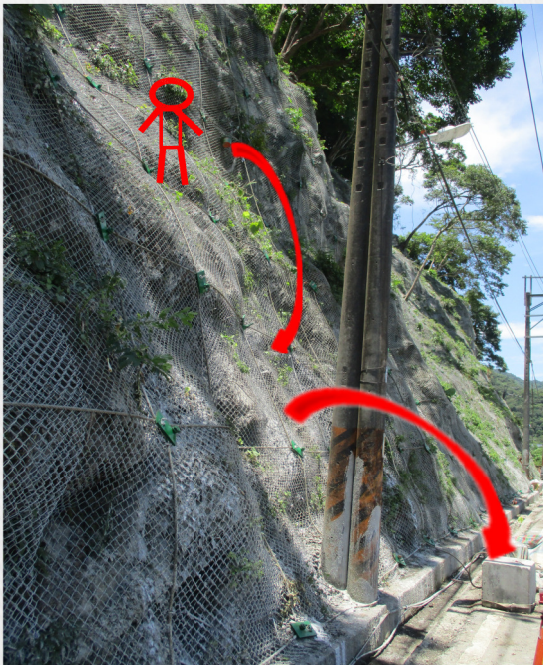
110 年 6 月 30 日上午 10 時許，譽○公司使所僱勞工於雙溪區丁子蘭坑道路旁邊坡上從事高度 2 公尺以上之油漆作業，過程中因未採取防止勞工墜落之措施（如設置捲揚式防墜器並使勞工鉤掛安全帶等），致其作業時由邊坡滾落至道路地面（垂直高度為 7 公尺）受傷，經送往基隆長庚醫院治療，發現脊髓、骨盆及肋骨受傷，目前住院治療中。

說明：紅線條為模擬人員滾落路徑。

雇主使勞工從事高度 2 公尺以上之工作場所作業時，應採取設置捲揚式防墜器並使勞工使用安全帶防墜措施，以避免意外發生。
