## 新北市政府勞動檢查處職災實錄

〈主題：屋頂作業時未架設踏板及安全網等設備致發生死亡災害〉

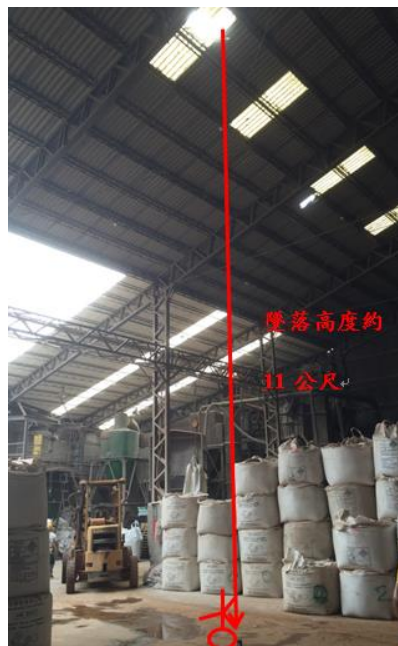
災害現場照片說明

105 年 10 月 27 日約 10 時 30 分，林○○所僱勞工陳○○於屋頂從事浪板更換作業，過程中因未裝設踏板及安全網等防護設備，亦未使罹災者佩戴安全帽，致墜落地面受傷（墜落高度約 11 公尺），經通報消防局送往板橋亞東醫院急救，最後仍因傷重不治死亡。

雇主使勞工從事屋頂作業時，應指派專人督導，並於易踏穿材料構築之屋頂作業時，應先規劃安全通道，於屋架上設置適當強度，且寬度在三十公分以上之踏板，並於下方適當範圍裝設堅固格柵或安全網等防墜設施。(營造安全衛生設施標準第 18 條第 1 項第 3 款)

雇主對於進入營繕工程工作場所作業人員，應提供適當安全帽，並使其正確戴用。(營造安全衛生設施標準第 11 之 1 條)
