## 新北市政府勞動檢查處職災實錄

<<主題：機械進料口之傳動輪，應設置防止手指捲入之安全護圍>>

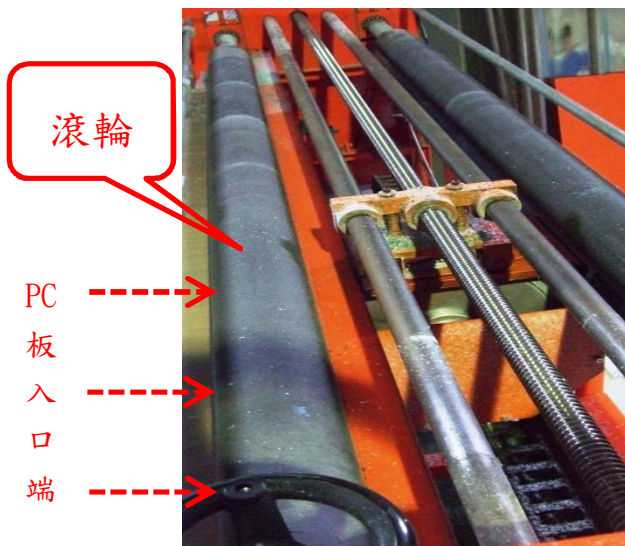
105 年 5 月 17 日 15 時許，勞工葉○○（男性，21 歲）使用切板機從事 PC 板裁切作業，因切板機入口端之傳動輪未設置安全護圍等防護設備，致葉員右手遭傳動輪捲入，造成其右手第 4、5 指壓傷及表皮撕脫傷，經緊急送往汐止國泰綜合醫院急救，並於當日出院返家休養。

說明：案發當時，因切板機入口端之傳動輪未設置安全護圍等防護設備，致葉員右手遭滾輪捲入。

對於機械之原動機、轉軸、齒輪、帶輪、飛輪、傳動輪、傳動帶等有危害勞工之虞之部分，應有護罩、護圍、套胴、跨橋等設備。（職業安全衛生設施規則第 43 條第 1 項暨職業安全衛生法第 6 條第 1 項）
