新北市政府勞動檢查處職災實錄

<主題：從事溫泉儲槽清洗作業未設通風換氣設備，致勞工發生硫化氫中毒>

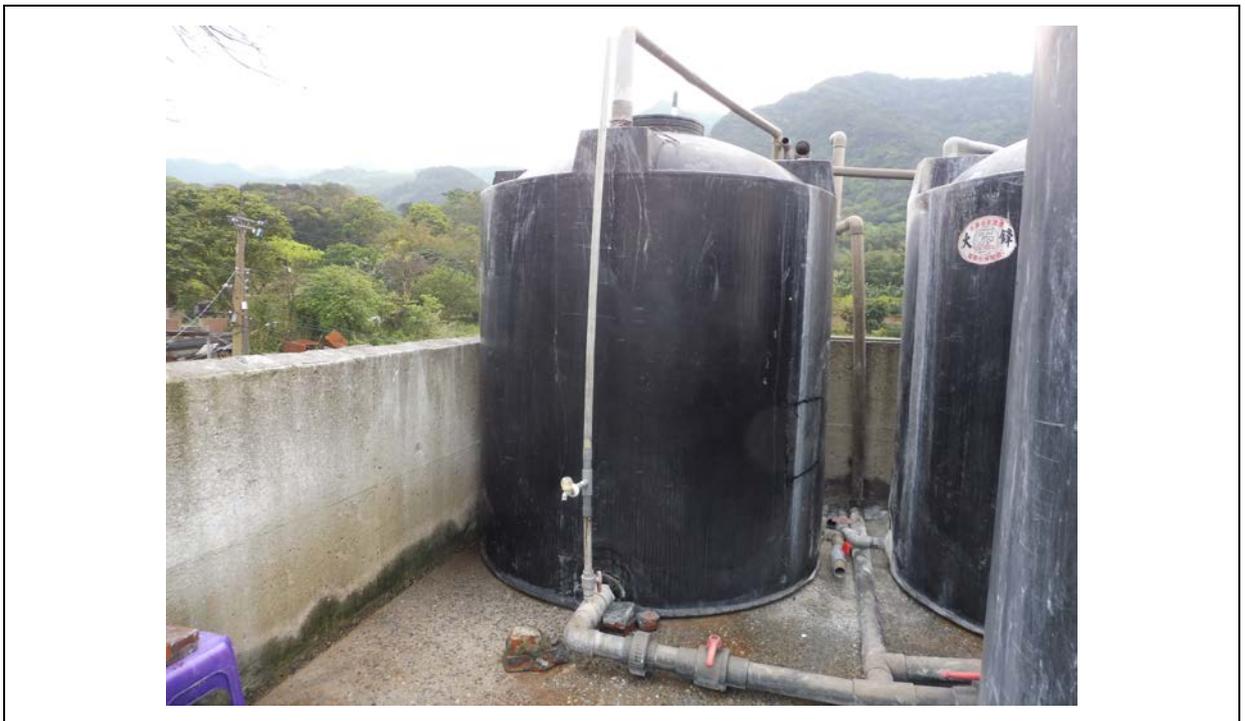
105年3月31日14時許，勞工○○於本市萬里區從事溫泉儲槽清洗作業，當進入槽內作業時未設通風換氣設備，亦未採取偵測氧氣或有害物濃度之措施，致吸入過量硫化氫後發生中毒，經通知救護車送至醫院治療，所幸無生命危險。

雇主使勞工於局限空間從事作業前，應先確認該空間內有無可能引起勞工缺氧、中毒、感電、塌陷、被夾、被捲及火災、爆炸等危害，有危害之虞者，應訂定危害防止計畫，並使現場作業主管、監視人員、作業勞工及相關承攬人依循辦理。（職業安全衛生設施規則第29條之1）
