## 職災實錄

〈主題：射出成型機未具有安全裝置致勞工左手遭夾斷〉

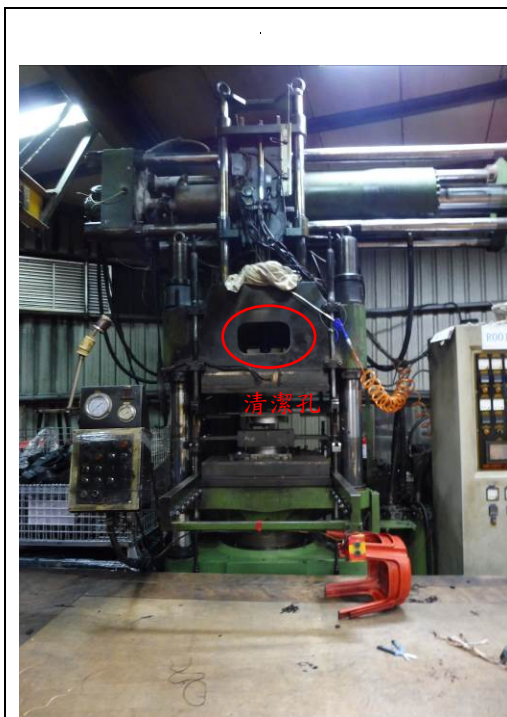
105 年 3 月 10 日 14 時許，勞工○○使用射出成型機從事橡膠墊圈生產作業，因該射出成型機未設置安全門、雙手操作式起動裝置或其他安全裝置，致作業時傷者左手自清潔孔伸入機臺內部並遭射嘴夾傷，經送醫急救後，發現左手手指至手掌前端粉碎性骨折，因無法復原，現已截肢。

說明：射出成型機

雇主對於射出成型機、鑄鋼造形機、打模機等，有危害勞工之虞者，應設置安全門、雙手操作式起動裝置或其他安全裝置。（職業安全衛生設施規則第 82 條第 1 項）

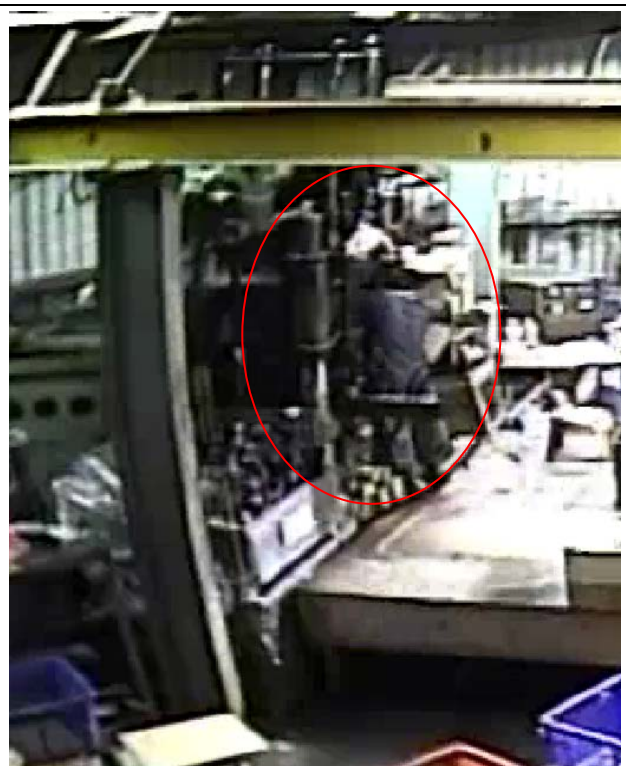
說明：現場畫面。
