新北市政府勞動檢查處職災實錄

〈主題：活線作業未戴用絕緣用防護具，致勞工感電受傷〉

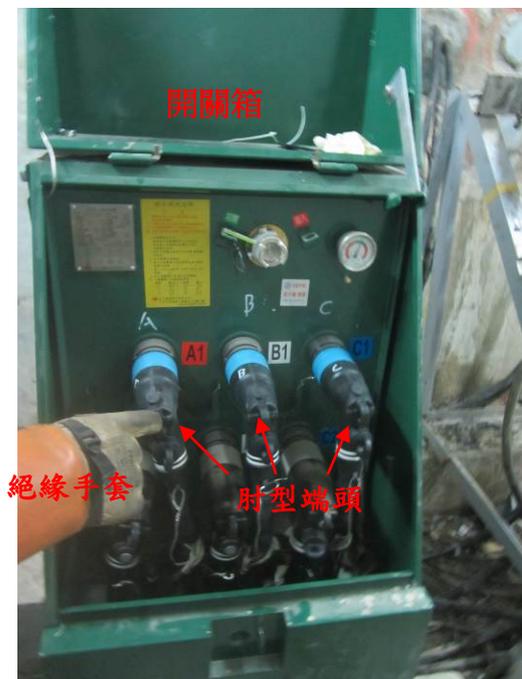
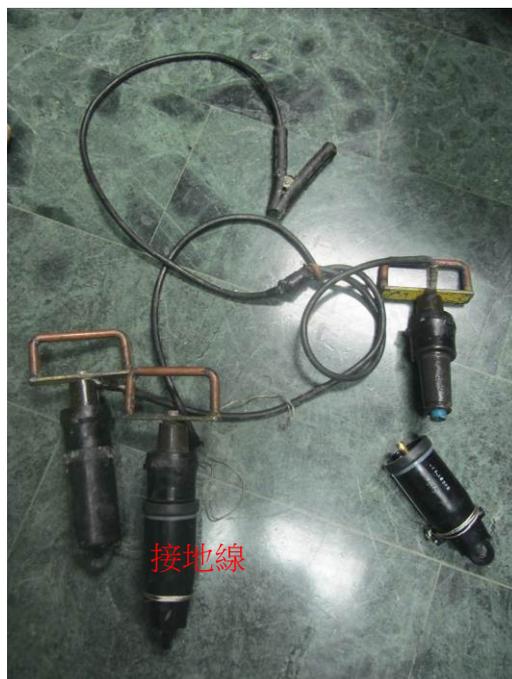
105年3月4日0時20分許，勞工陳○○誤認配電室之電路已斷電，作業時僅用檢電筆確認下排電路未帶電，而未確認上排高壓電路是否仍處1萬1,000伏特的帶電狀態，即拉開配電室開關之肘型端頭，隨後另1名勞工蔣○○在未使用絕緣手套，直接以徒手拿取接地線進行接地作業時，雙手遭電弧灼傷雙手手掌，經送往臺北馬偕醫院檢查治療，於當日16時許出院返家休養。

說明：陳員拉開配電室開關之肘型端頭，隨後蔣員在未使用絕緣手套，以徒手拿取接地線進行接地。(右圖接地線為參考用)

雇主使勞工從事高壓電路之檢查、修理等活線作業時，應有下列設施之一：一、使作業勞工戴用絕緣用防護具，並於有接觸或接近該電路部分設置絕緣用防護裝備。(職業安全衛生設施規則第258條第1款)
