## 新北市政府勞動檢查處職災實錄

### <主題：從事鉚合機作業因無安全護圍致勞工被夾受傷>

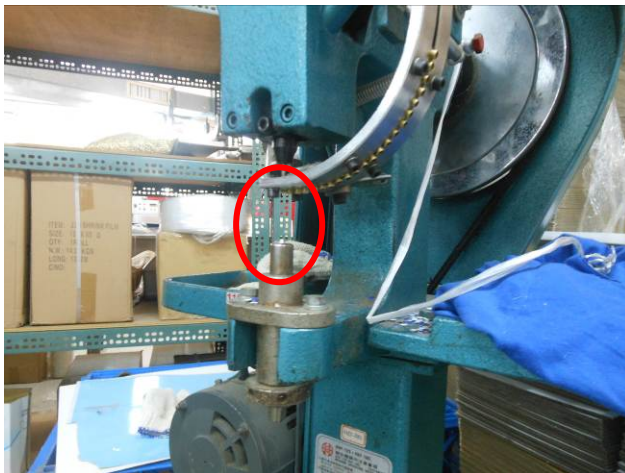
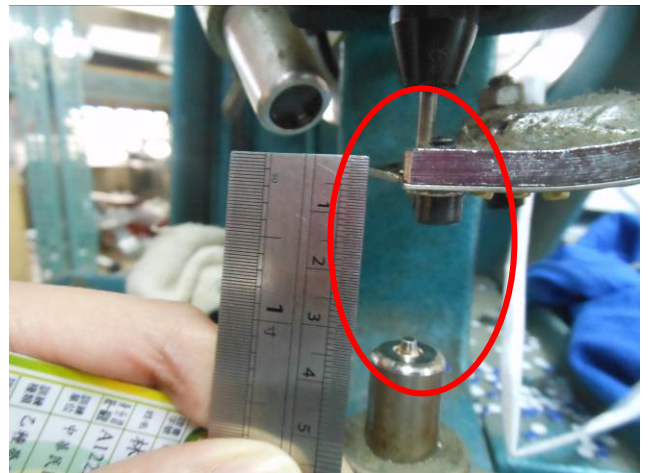
104年11月16日15時許，○○公司使所僱勞工○○從事鉚合機(屬衝剪機械)作業時，未於該鉚合機之衝程範圍設置安全護圍，致其左手食指遭模具夾傷。

說明：鉚合機模具(圈選處)未具有安全護圍。

1. 以動力驅動之衝壓機械及剪斷機械（以下簡稱衝剪機械），應具有安全護圍、安全模、特定用途之專用衝剪機械或自動衝剪機械。但具有防止滑塊等引起危害之機構者，不在此限。(機械設備器具安全標準第4條第1項暨職業安全衛生法第6條第1項)

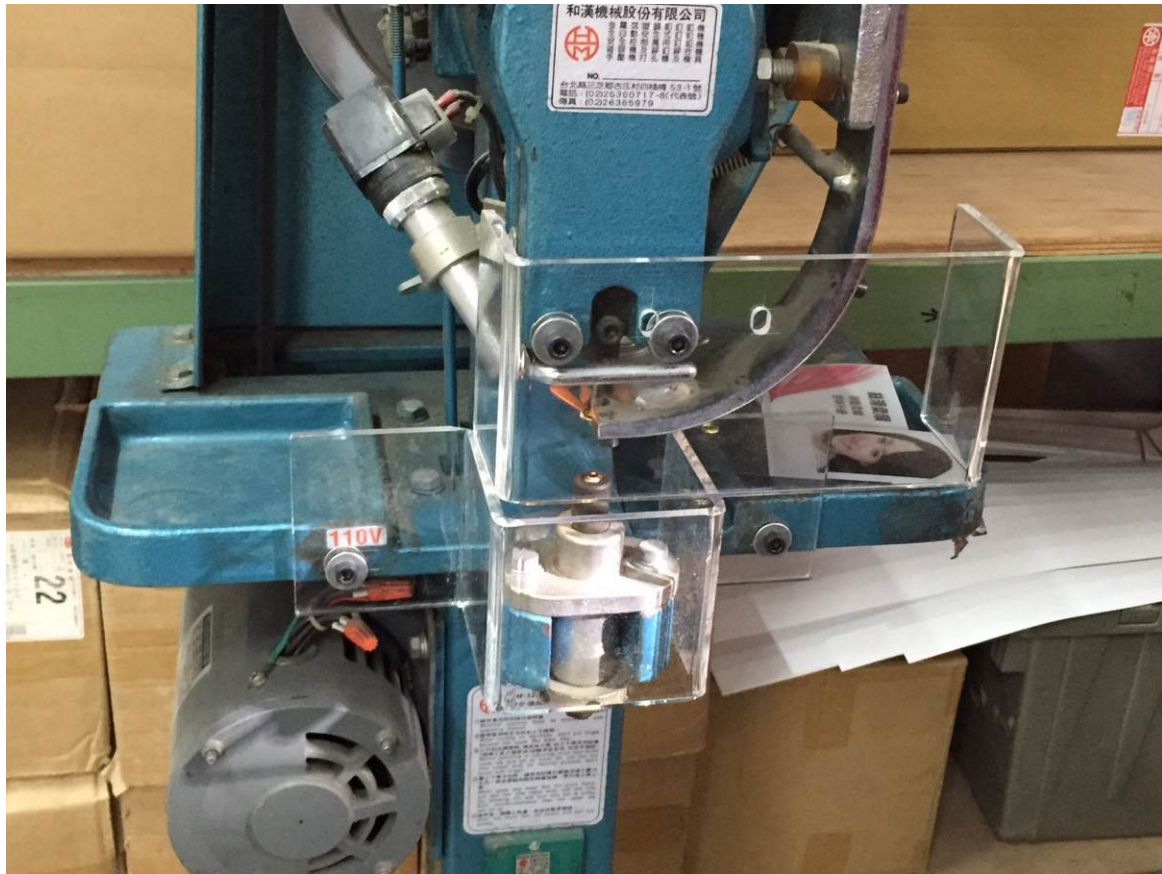
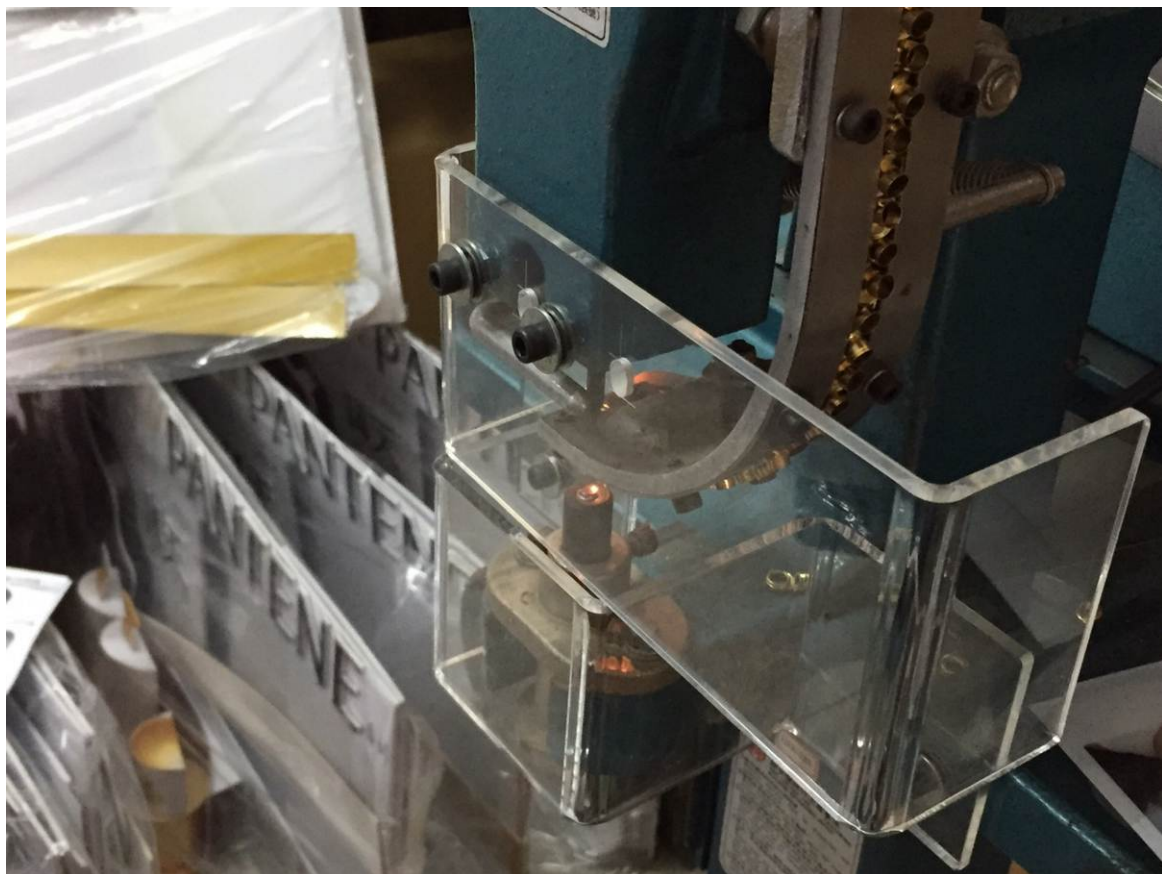
說明：已設置安全護圍。
