## 職災實錄

### <主題：從事機台故障排除未停機，致勞工發生被夾意外>

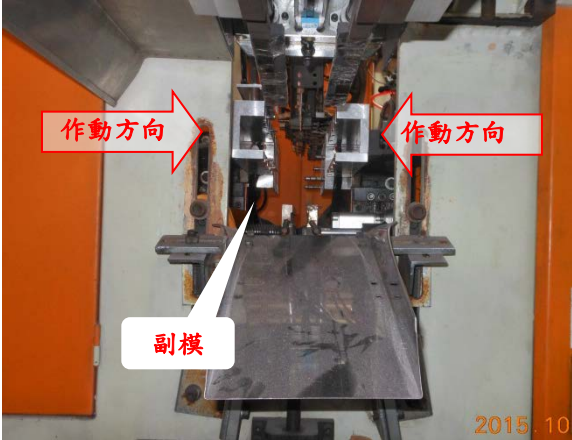
104 年 10 月 7 日凌晨 3 時 00 分許，勞工顏○○於操作吹瓶機從事水筆射出成型作業時，在未停止吹瓶機的運轉，即逕以右手進行機臺副模的故障排除，致作業時右手大拇指及中指連接手掌處遭副模夾壓而骨折受傷。

| 副模開模情況 | 副模閉模情況 |

- ※雇主對於機械之掃除、上油、檢查、修理或調整有導致危害勞工之虞者，應停止相關機械運轉及送料。為防止他人操作該機械之起動等裝置或誤送料，應採上鎖或設置標示等措施，並設置防止落下物導致危害勞工之安全設備與措施。（職業安全衛生設施規則第 57 條第 1 項）
- ※雇主對於電腦數值控制或其他自動化機械部分，其作業有危害勞工之虞者，應設置護罩、護圍或具有連鎖性能之安全門等設備。（職業安全衛生設施規則第 58 條第 5 款）
