## 職災實錄

<主題：未使勞工戴用絕緣用防護具，亦未採取防墜措施，致發生感電後墜落受傷>

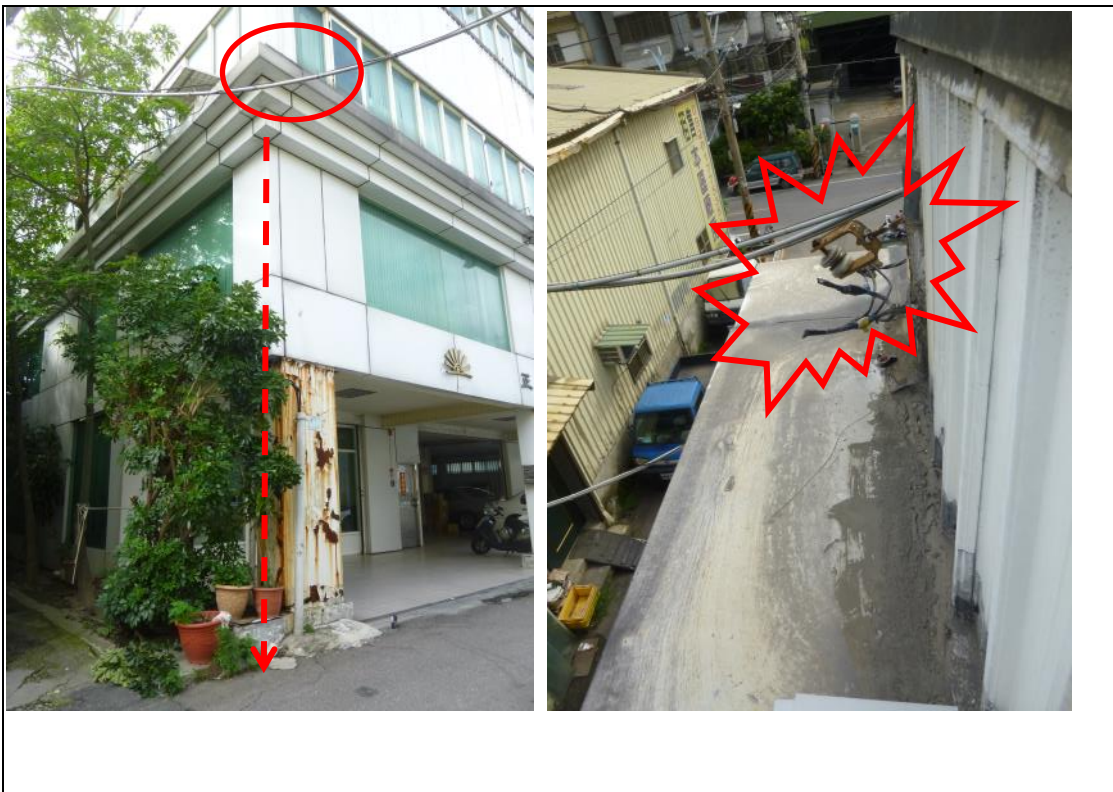
### 災害現場照片說明

104 年 9 月 3 日 9 時 8 分，趙○○指派勞工趙○○及汪○○（下稱汪員）一同前往○○公司，從事廠房外牆防漏工程。汪員於施作前發現 2 樓外牆作業現場附近有裸露電線，欲以絕緣膠帶包覆之，惟未使用絕緣用防護具，亦未使用安全帶等防墜措施，致汪員作業時發生感電後墜落受傷。

1. 雇主使勞工於低壓電路從事檢查、修理等活線作業時，應使該作業勞工戴用絕緣用防護具，或使用活線作業用器具或其他類似之器具。（職業安全衛生設施規則第 256 條）
2. 雇主對於高度 2 公尺以上之屋頂、鋼樑、開口部分…等場所作業，…設置護欄、護蓋或安全網等防護設備有困難…，應採取使勞工使用安全帶等防止墜落致勞工遭受危險之措施。（營造安全衛生設施標準第 19 條第 2 項）
3. 雇主對於在高度 2 公尺以上之高處作業，勞工有墜落之虞者，應使勞工確實使用安全帶、安全帽及其他必要之防護具。（職業安全衛生設施規則第 281 條第 1 項）
