## 職災實錄

### <主題：未採取防止物料傾倒設施致勞工遭鋼捲壓傷>

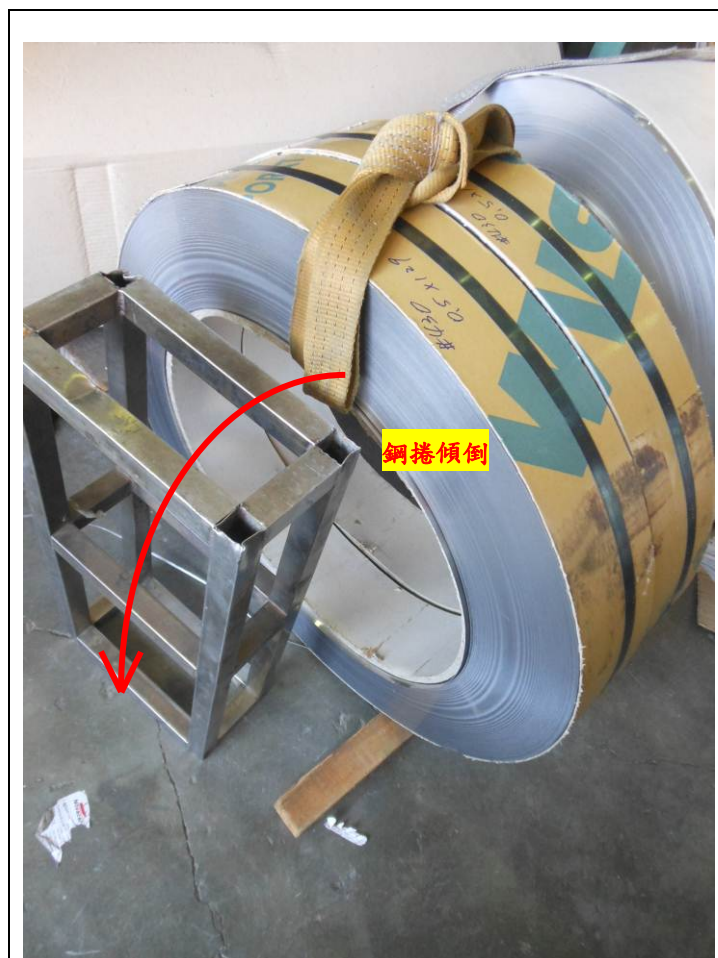
104年8月19日16時，○○公司使所僱勞工黃○○（男性，55歲）進行鋼捲進貨作業，於拆開鋼捲時，因鋼捲放置不平穩，且未有採取擋樁等防止鋼捲傾倒的必要設施，致鋼捲（寬：10公分、厚：0.5公厘、重量：約100公斤）傾倒，壓傷黃員右小腿。

鋼捲傾倒壓傷黃員右小腿

雇主對於堆置物料，為防止倒塌、崩塌或掉落，應採取繩索捆綁、護網、擋樁、限制高度或變更堆積等必要設施，並禁止與作業無關人員進入該等場所。）（職業安全衛生設施規則第153條）
