1100905 { 三重區 } 物體飛落職災實錄

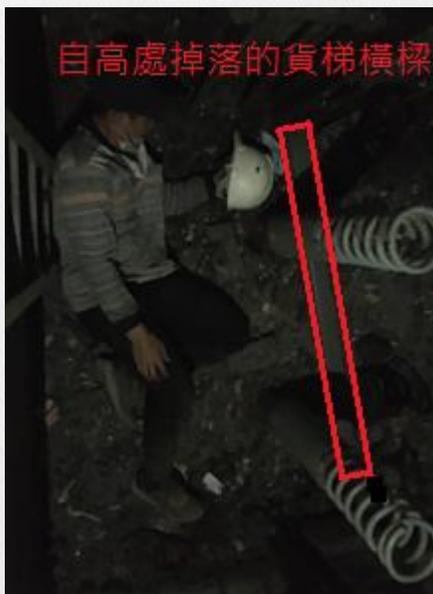
110年9月5日下午1時37分，陳○○（即○○工程行）僱勞工梅○○於地上2樓貨機機坑內檢拾螺絲，過程中因上方之電梯橫樑脫軌掉落擊中梅員（飛落高度為2公尺），經送往新北市立聯合醫院三重院區急救，最後仍因傷重不治死亡。

災害現場示意圖

雇主對於工作場所有物體飛落之虞者，應設置防止物體飛落之設備，並供給安全帽供勞工使用，以避免意外發生。

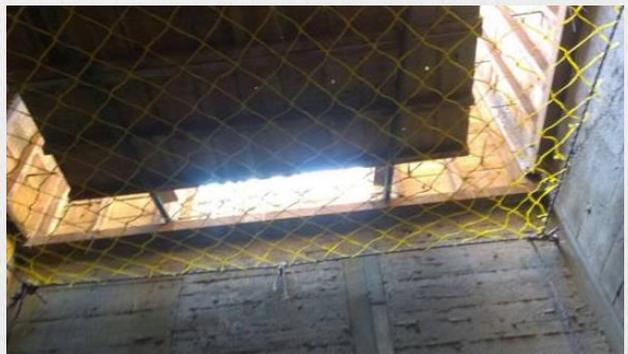
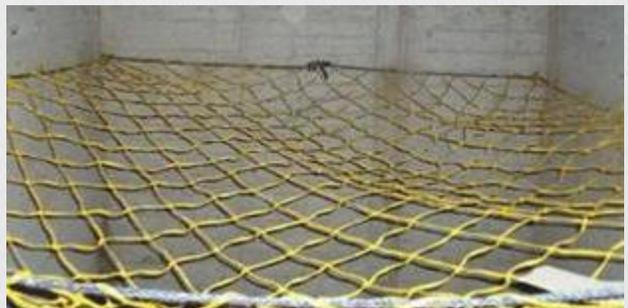
懸掛電梯井安全網
