1101125 { 蘆洲區 } 墜落職災實錄

一、案情經過

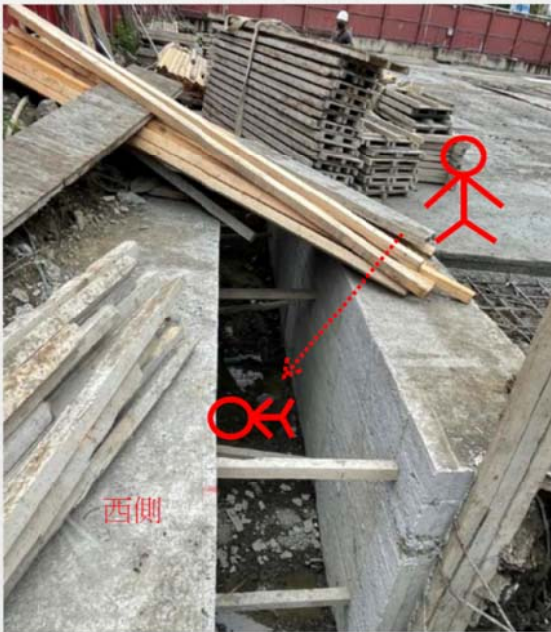
110年(以下同)11月25日上午11時26分,世○公司使勞工謝○○(男性)於西側導溝從事模板整理作業,過程中因地面角材堆置雜亂,致謝員搬運模板時跌倒,從導溝開口墜落至底部受傷(墜落高度約1.8公尺),經送往臺北市新光醫院急救,仍於11月30日不治死亡。

說明：災害現場示意圖。

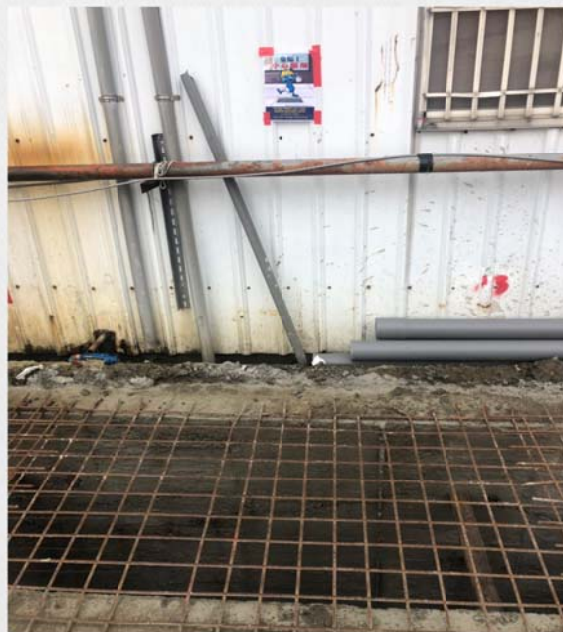
說明：應保持不致使勞工跌倒、滑倒、踩傷、滾落等之安全狀態

對於工作場所之通道、地板、階梯、坡道、工作台或其他勞工踩踏場所,應保持不致使勞工跌倒、滑倒、踩傷、滾落等之安全狀態,或採取必要之預防措施,以避免意外發生。
