# 1101202 {三重區} 墜落職災實錄

## 一、案情經過：

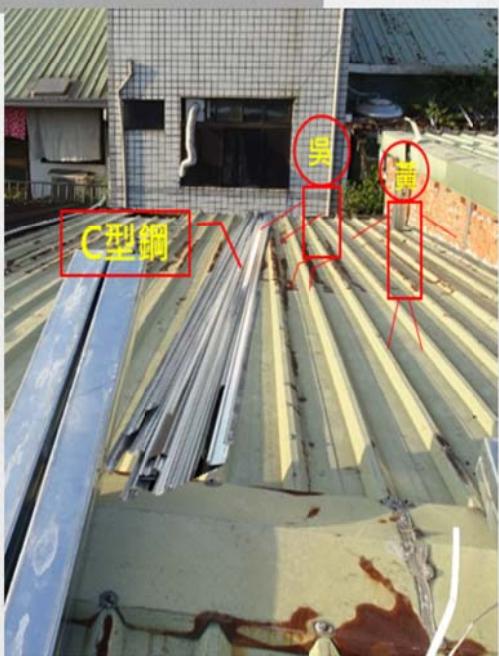
110年12月2日下午2時許，工作者黃○○（男性）及吳○○（男性）一同於鐵皮屋頂從事C型鋼整理作業，過程中因C型鋼置放於斜屋頂上，當吳員解開綑繩索時，C型鋼隨即發生滑動並撞擊到吳員，黃員見狀後欲向前抓住吳員，然因二人皆未佩帶安全帶，致連同C型鋼墜落至地面（墜落高度約8.3公尺），其中吳員因傷重不治死亡，黃員則有左手粉碎性骨折與左大腿骨折等傷勢，目前仍於臺北市新光醫院治療中。

說明：災害現場示意圖。

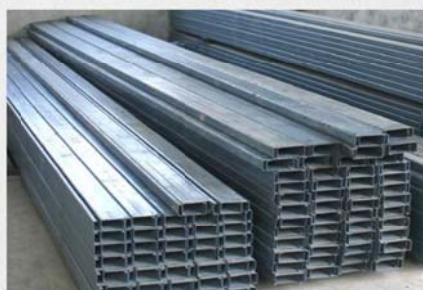
說明：鋼材應置放於平坦處。

- 1、對於鋼材之堆放，應置放於穩固、平坦之處，且整齊緊靠堆置。
- 2、對於高度2公尺以上之屋頂作業，應使作業人員使用安全帶等防止墜落措施。

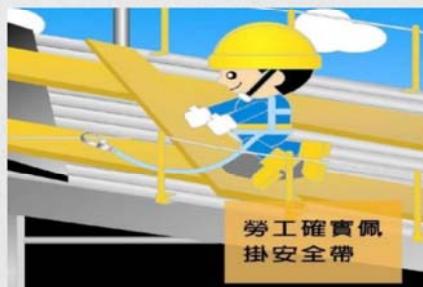
說明：屋頂作業穿戴安全帶。
