1110306 { 土城區 } 物體飛落職災實錄

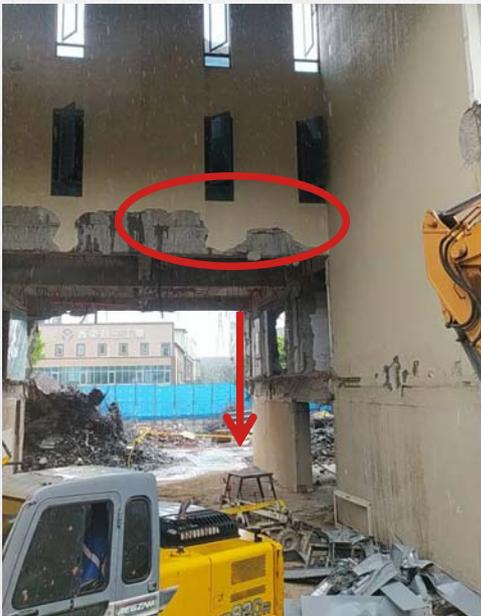
111年3月6日中午12時許，韓○有限公司所僱勞工范○○行經A棟地上1樓拆除區通道時，遭地上3樓牆面剝落之混凝土塊砸傷後腦，經送往土城醫院急救後，已出院返家休養。

說明：施工現場圖。

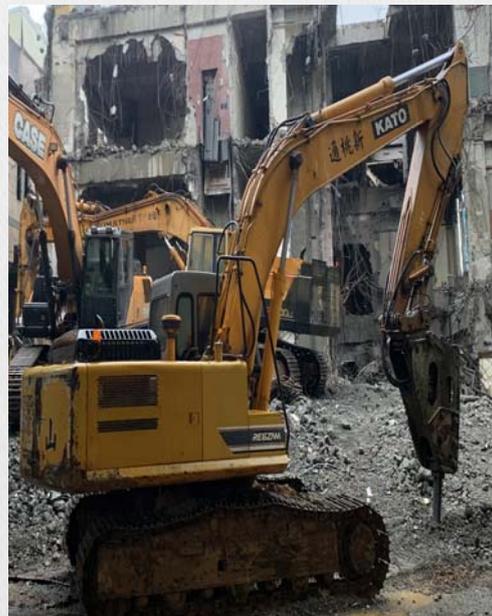
說明：構造物有飛落之虞，應優先拆除。

雇主於拆除構造物時，構造物有飛落、震落之虞者，應優先拆除，以避免物體飛落危害勞工。
