# 1110411 { 樹林區 } 墜落職災實錄

## 一、案情經過

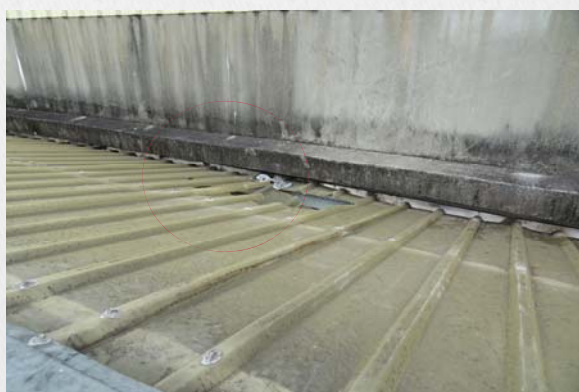
111年4月11日下午3時48分，樹林區某工程之吳○○使勞工阮○○（男性）從事垃圾清運作業，當阮男行經兩棟結構物間之防火巷上方採光罩（即塑膠製浪板）時，踏穿浪板並墜落至地面（墜落高度約11.1公尺），經送往板橋亞東醫院急救後，仍延至4月15日不治死亡。

說明：現場踏穿位置

使勞工於易踏穿之塑膠製浪板作業時，應規劃安全通道並設置適當強度之踏板，且於下方裝設堅固格欄或安全網等防墜設施，同時使勞工戴用安全帽，以避免職業災害發生。

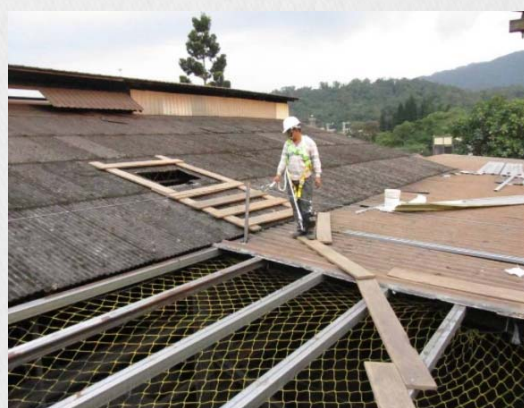
說明：規劃安全通道並設置適當強度踏板，且使勞工戴用安全帽
