1110919 {鶯歌區} 墜落職災實錄

一、案情經過

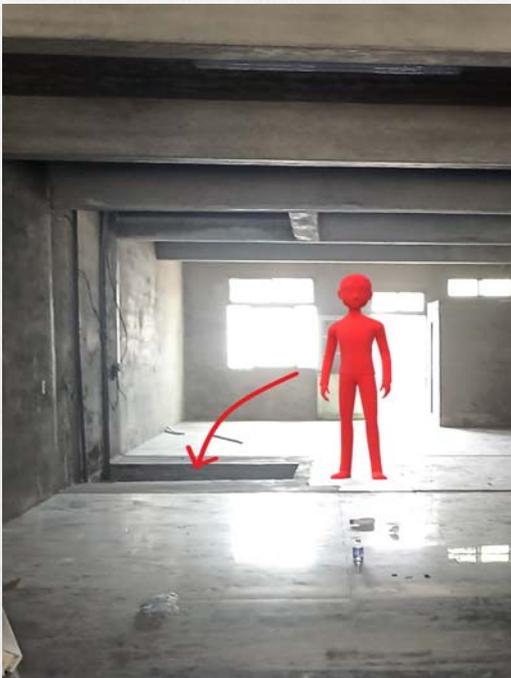
111年9月19日下午1時許，勞工鄭○○於鶯歌區某裝修工程的地上3樓從事配線及燈具安裝作業，因當時雇主未於樓板開口處設置防墜設施，致鄭員墜落至地上1樓機坑（墜落高度為7.76公尺），造成身體多處撞擊地面，加上當時亦未戴用安全帽，使得頭部遭到地面撞擊，經救護車送往恩主公醫院治療，發現受傷者有顱骨、顏面、骨盆、右大腿骨多處骨折、骨盆薦椎關節脫臼及外傷性主動脈剝離等傷勢。

- 災害地點（箭頭為模擬人員墜落路徑）
