# 1111021 { 三峽區 } 升降設備墜落職災實錄

## 一、案情經過：

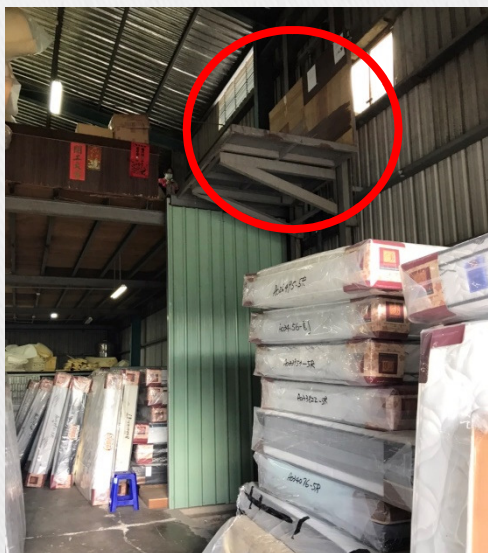
111年10月21日上午10時20分許，勞工陳○○使用升降設備從事廢棄物清運作業，因當時該升降設備未設置出入口門、安全裝置及圍柵等防護設施，致陳員得以啟動升降設備，並於進入機廂時，因升降設備下降所生之高低差，造成重心失穩而墜落地面（墜落高度約4.3公尺），使得頭部遭到重創，經緊急通報消防局送往三峽恩主公醫院急救，嗣後再轉送林口長庚醫院救治，惟仍於10月22日凌晨12時41分不治死亡。

**說明：**未於升降設備平臺設置圍柵等防護設施。

1. 雇主對於升降機之升降路各樓出入口，應裝置構造堅固平滑之門，並應有安全裝置，使升降搬器及升降路出入口之任一門開啟時，升降機不能開動，及升降機在開動中任一門開啟時，能停止上下。（職業安全衛生設施規則第93條）
2. 升降機之搬器除出入口外，應設有牆壁或圍柵。（升降機安全檢查構造標準第28條第1項第3款）
