1120331 { 新莊區 } 施工架倒塌墜落職災實錄

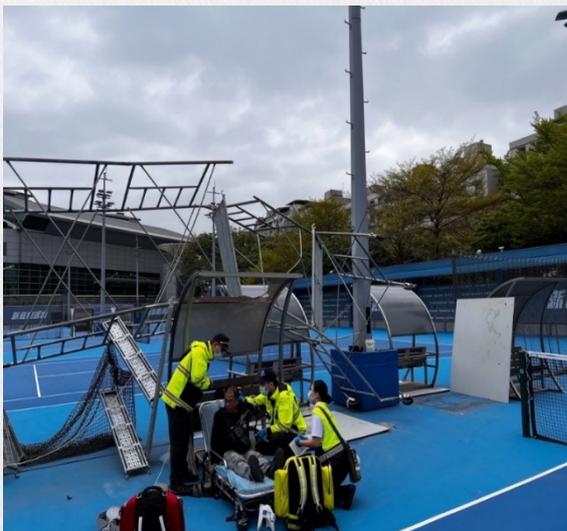
112年3月31日下午1時30分，OO公司使所僱勞工於高度2公尺以上之移動式施工架上從事機電照明保固燈具維修作業，因該施工架未以斜撐材或其他設施妥善支撐，且相關構件未以金屬附屬配件確實連接固定，致該施工架於作業過程中發生傾倒，使得勞工墜落地面受傷，造成右側股骨閉鎖性骨折及左腰挫傷血腫，經通報消防局送至衛生福利部台北醫院開刀治療。

說明：移動式施工架未以斜撐材或其他相關設施支撐，且其施工架構件亦未以金屬附屬配件確實連接固定。

1. 雇主對於未能與結構體連接之施工架，應以斜撐材或其他相關設施作適當而充分之支撐。(營造安全衛生設施標準第45條第2款)
2. 施工架構件之連接部分，應以適當之金屬附屬配件確實連接固定。(營造安全衛生設施標準第59條第1項第4款)
