1120531 { 淡水區 } 馬達測試感電職災實錄

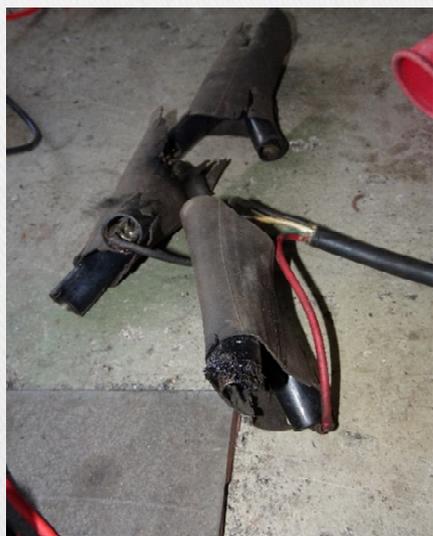
112年5月31日上午9時許，勞工徐○○完成馬達軸承更換後，以雙手拿取電源(電壓380伏特)測試夾欲從事馬達測試作業時，因該測試夾絕緣不良，致徐員感電，經緊急通報消防局，送往淡水馬偕醫院急救，惟仍不治死亡。

說明：徐員以雙手拿取絕緣不良之電源測試夾，欲從事馬達測試作業時感電死亡。

雇主對於電氣機具之帶電部分（電熱器之發熱體部分，電焊機之電極部分等，依其使用目的必須露出之帶電部分除外），如勞工於作業中或通行時，有因接觸或接近致發生感電之虞者，應設防止感電之護圍或絕緣被覆。（職業安全衛生設施規則第241條）

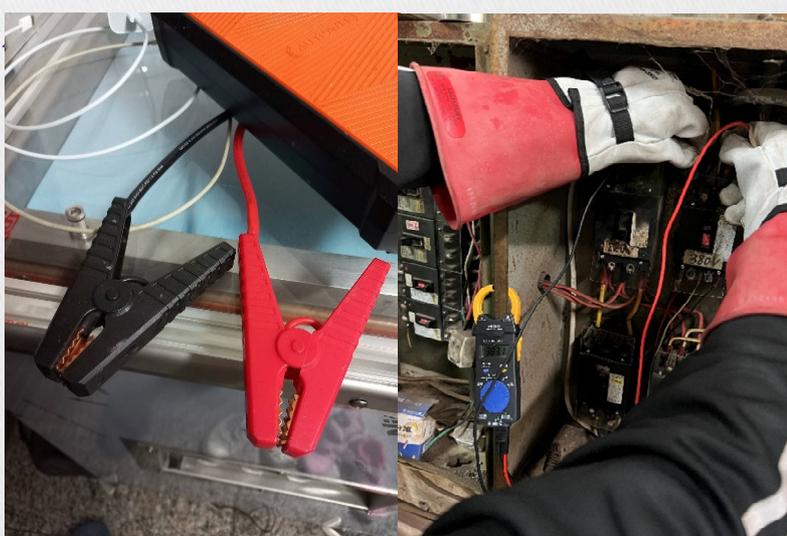
說明：電氣機具之帶電部分應設防止感電之護圍、絕緣被覆或使用絕緣用防護具。
