1121107 { 土城區 } 墜落致死職災實錄

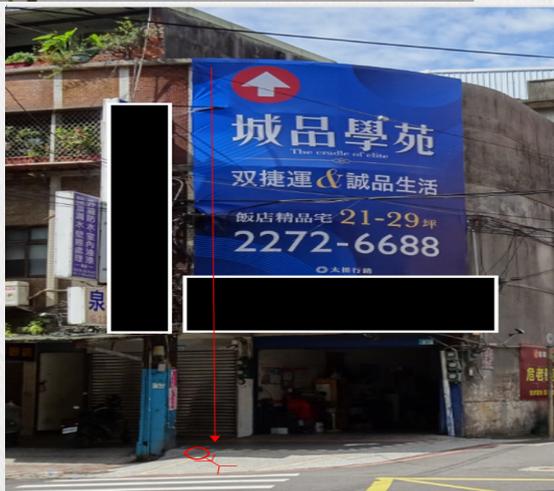
說明：於高度2公尺以上之外牆從事廣告帆布拆除作業時，未以架設施工架或其他方法設置工作台，致作業時墜落地面死亡。

雇主對於在高度2公尺以上之處所進行作業，勞工有墜落之虞者，應以架設施工架或其他方法設置工作台。（職業安全衛生設施規則第225條第1項參照）
